## Constat de risques d'exposition au plomb

34217\_O770266PAX0001

6 RUE HAUTE

77650 LONGUEVILLE

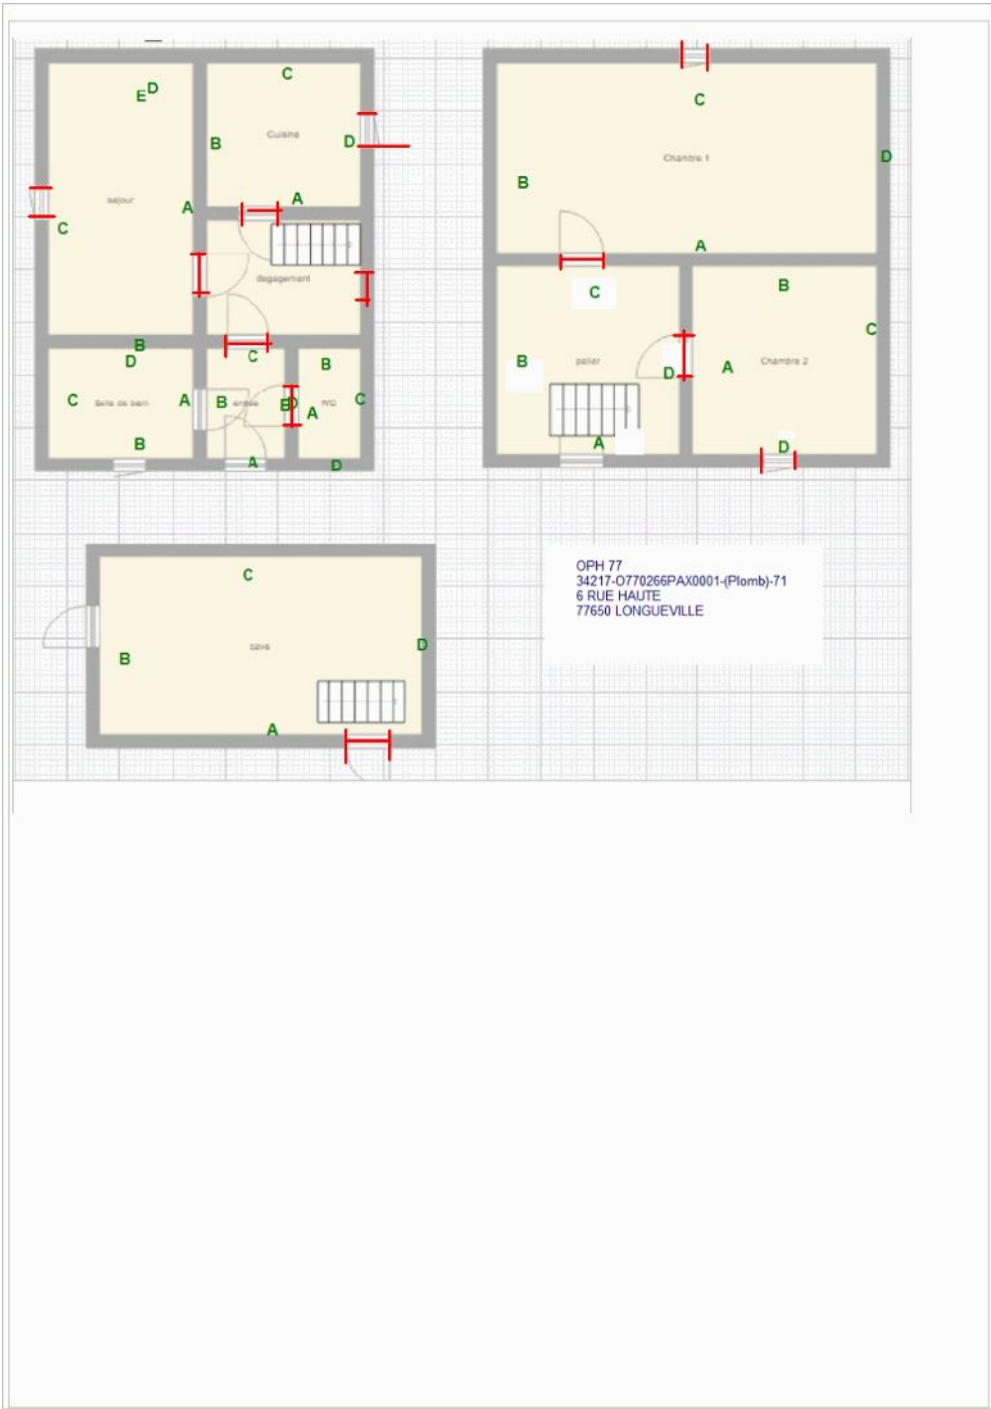
O770266PAX0001

ces croquis ne peuvent, en aucun cas, servir pour établir des quantitatifs et ne sauraient avoir d'autres usages que dans le cadre de ce rapport
