Constat de risques d'exposition au plomb

34217_O770266PBD0000

12 RUE HAUTE

77650 LONGUEVILLE

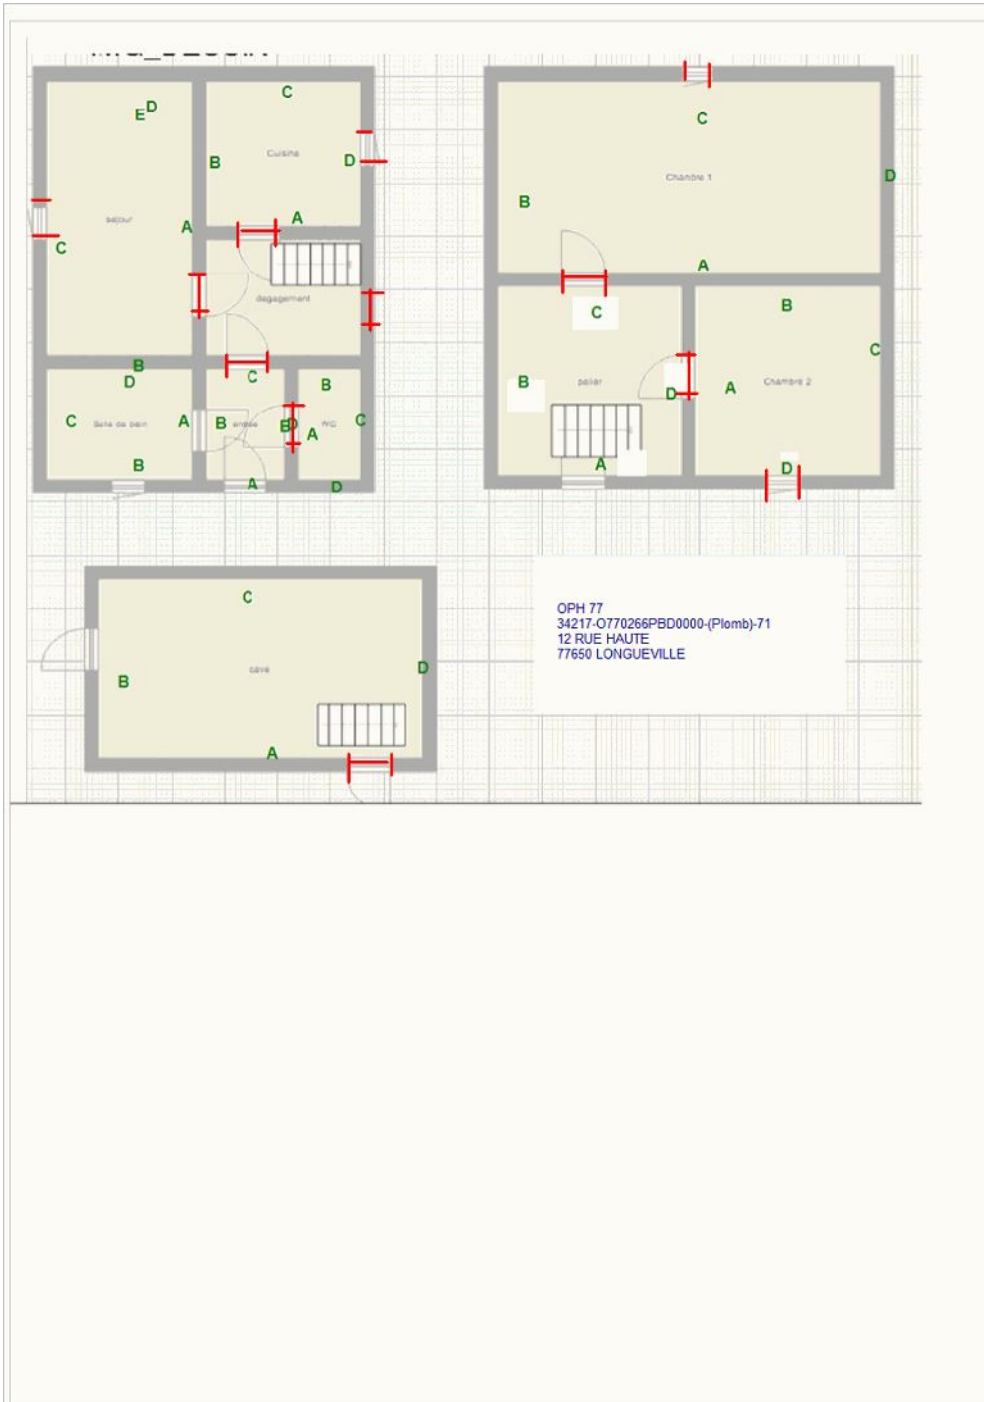
O770266PBD0000

ces croquis ne peuvent, en aucun cas, servir pour établir des quantitatifs et ne sauraient avoir d'autres usages que dans le cadre de ce rapport
