Constat de risques d'exposition au plomb

34217_O770266PBF0001

14 RUE HAUTE

77650 LONGUEVILLE

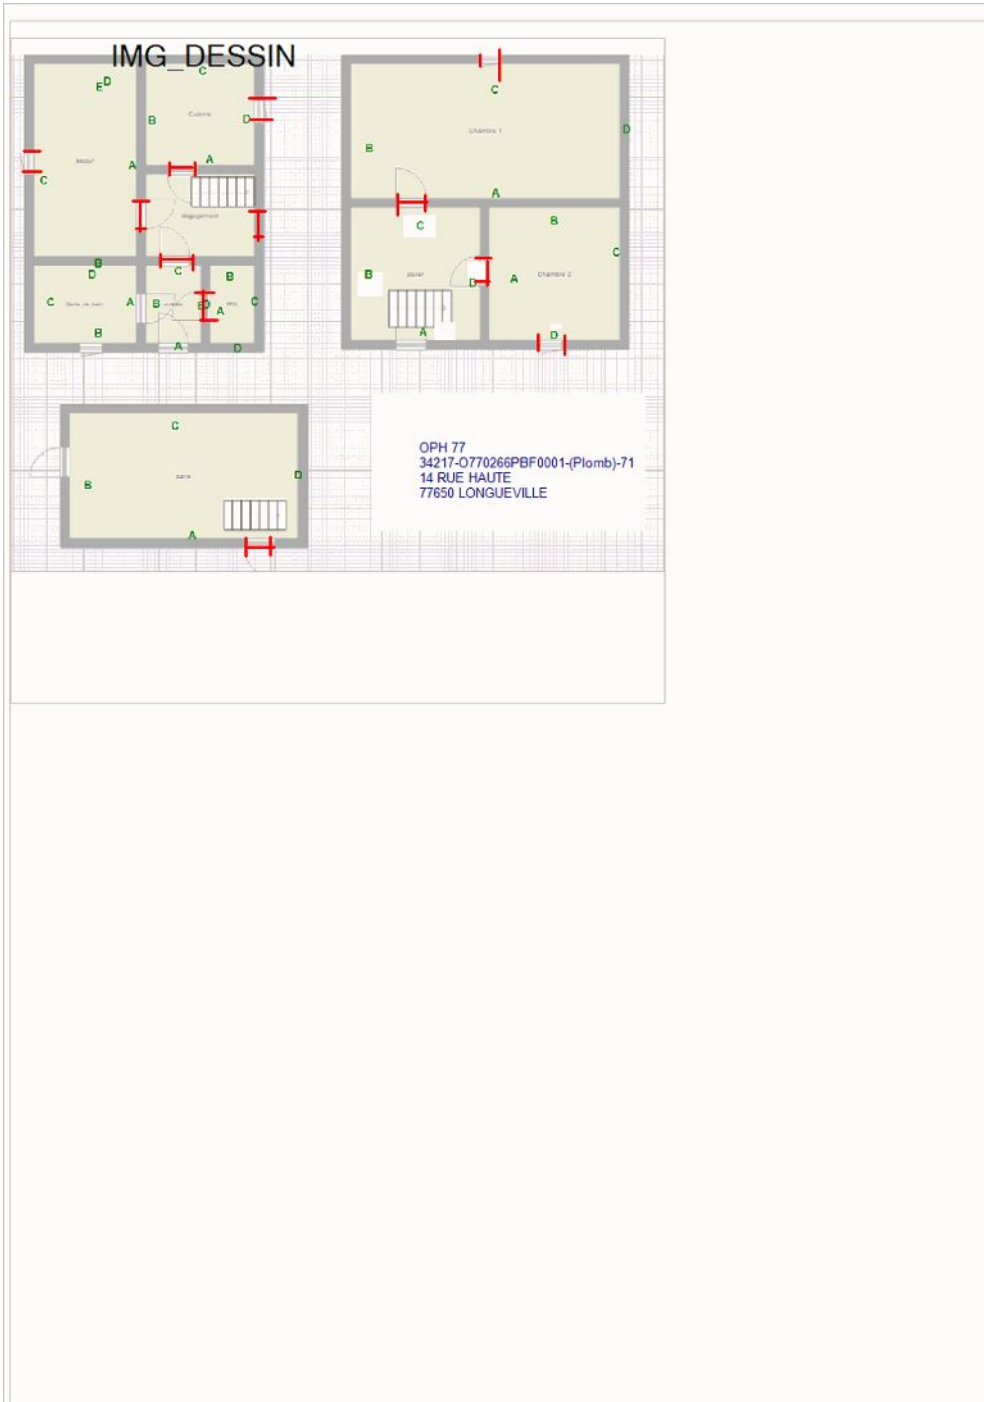
O770266PBF0001

ces croquis ne peuvent, en aucun cas, servir pour établir des quantitatifs et ne sauraient avoir d'autres usages que dans le cadre de ce rapport
