Constat de risques d'exposition au plomb

34217_O770266PBI0001

17 RUE HAUTE

appartement

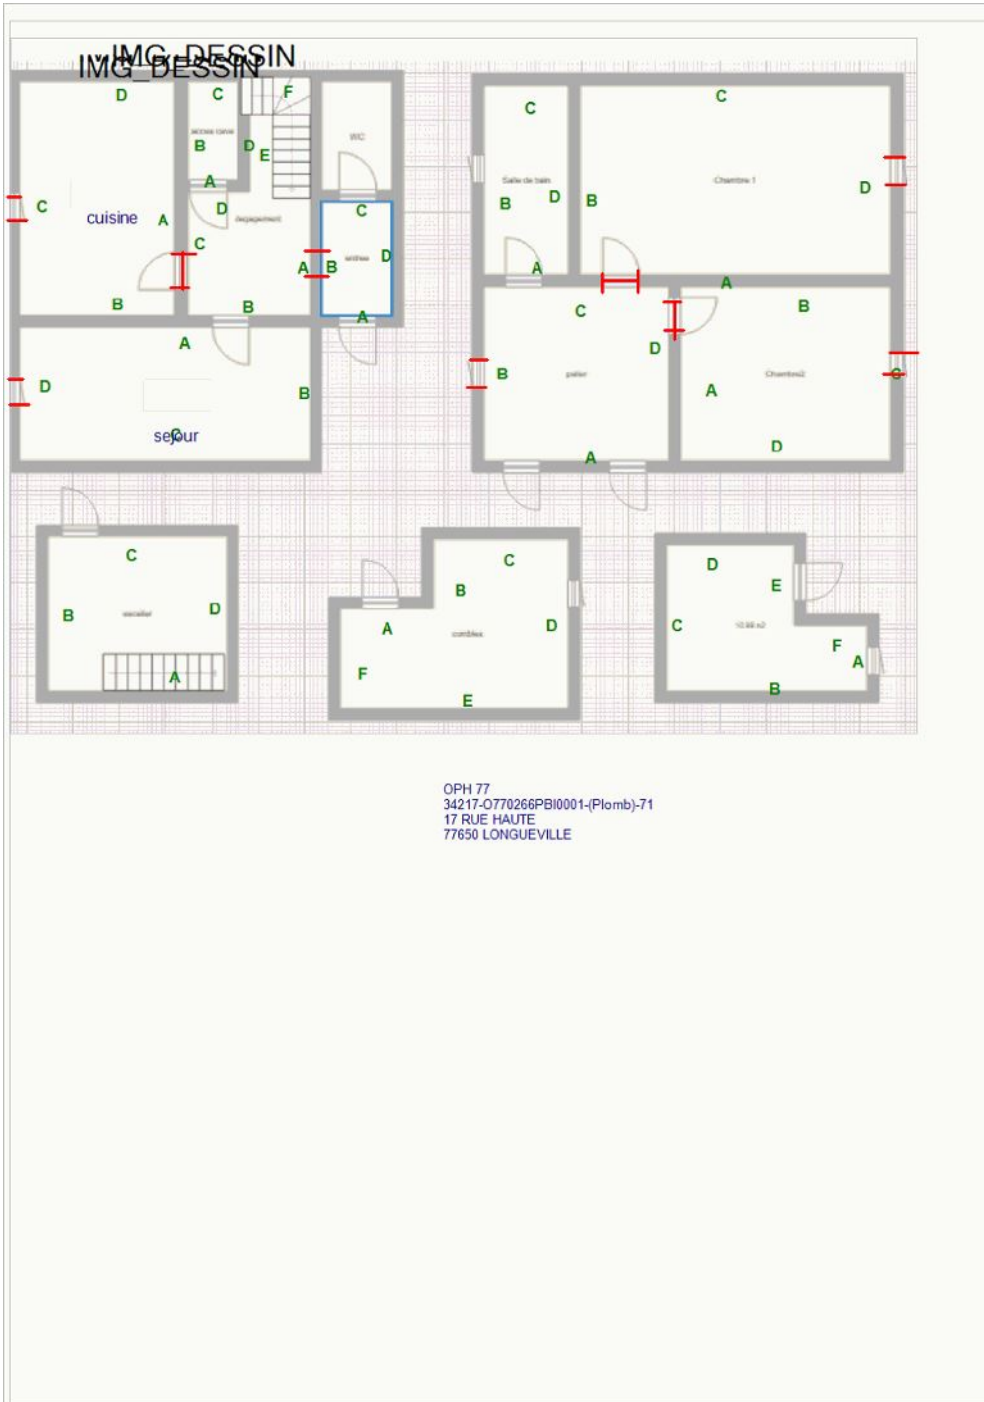
O770266PBI0001

ces croquis ne peuvent, en aucun cas, servir pour établir des quantitatifs et ne sauraient avoir d'autres usages que dans le cadre de ce rapport
