Constat de risques d'exposition au plomb

Pour : Location

34217_O770266PBT0001

29 RUE HAUTE

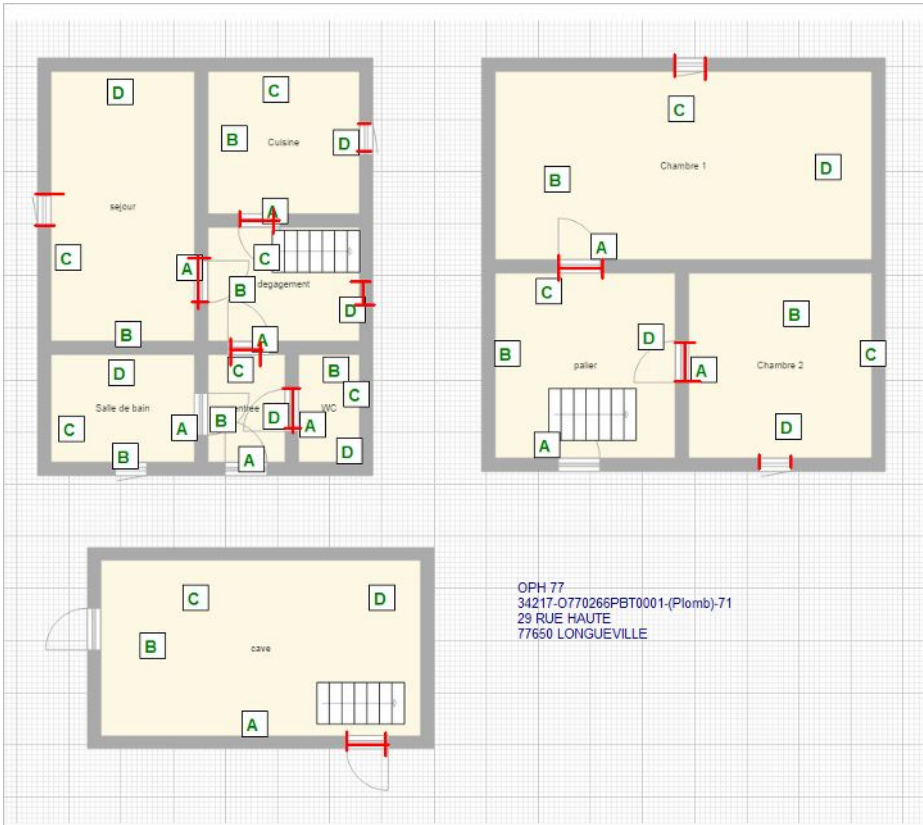
O770266PBT0001

ces croquis ne peuvent, en aucun cas, servir pour établir des quantitatifs et ne sauraient avoir d'autres usages que dans le cadre de ce rapport
