Constat de risques d'exposition au plomb

34217_O770266PBV0001

2 RUE DES CITES

appartement

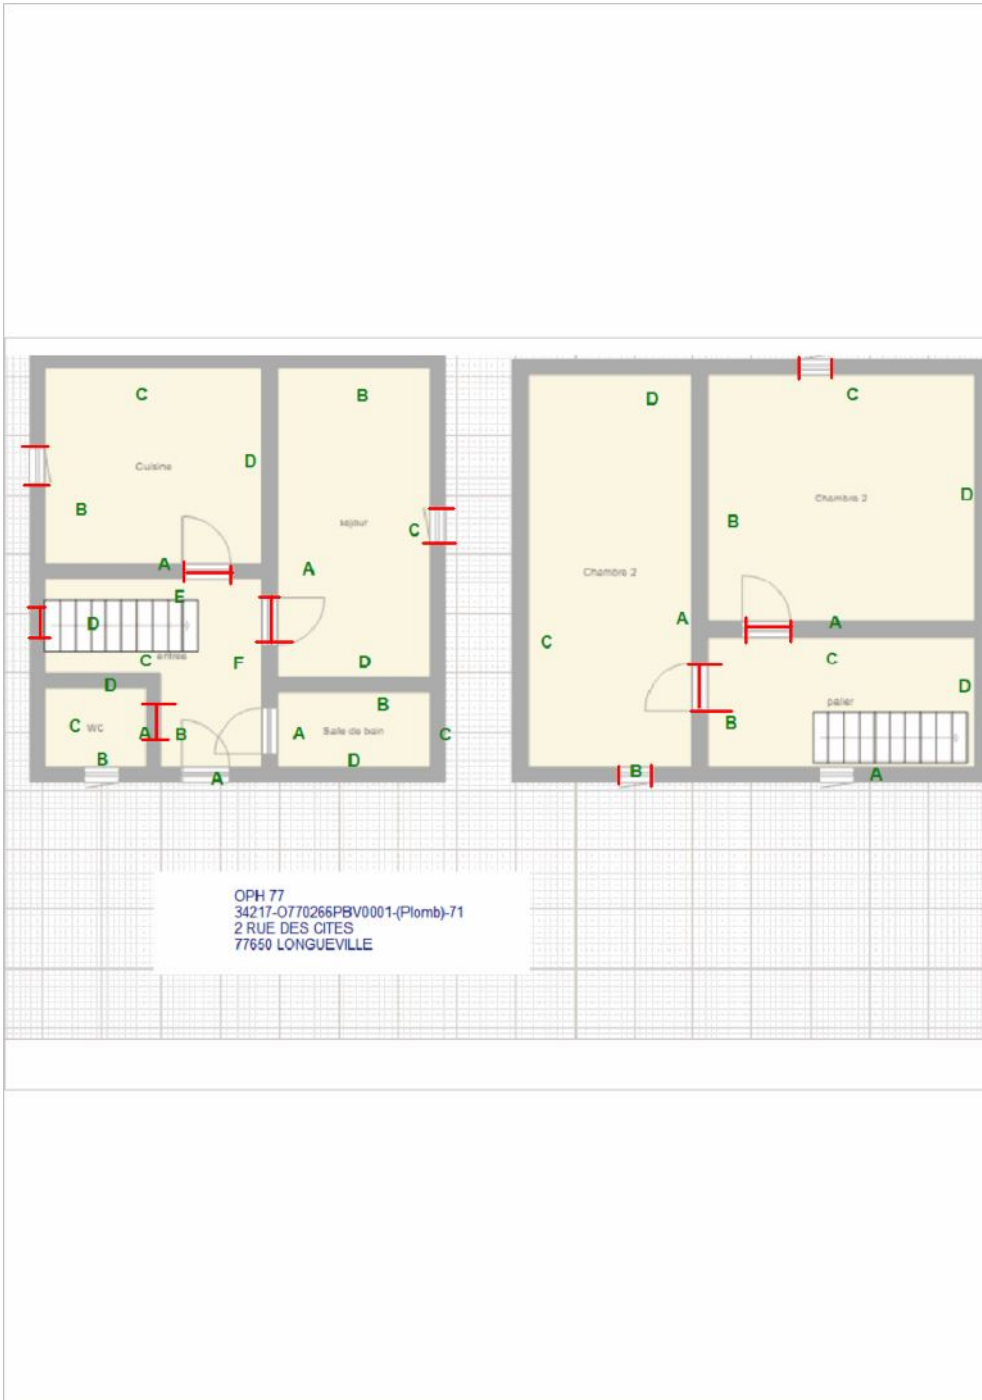
O770266PBV0001

ces croquis ne peuvent, en aucun cas, servir pour établir des quantitatifs et ne sauraient avoir d'autres usages que dans le cadre de ce rapport
