Constat de risques d'exposition au plomb

34217_O770266PBZ0001

1 IMPASSE DE L'AMOUREE

77650 LONGUEVILLE

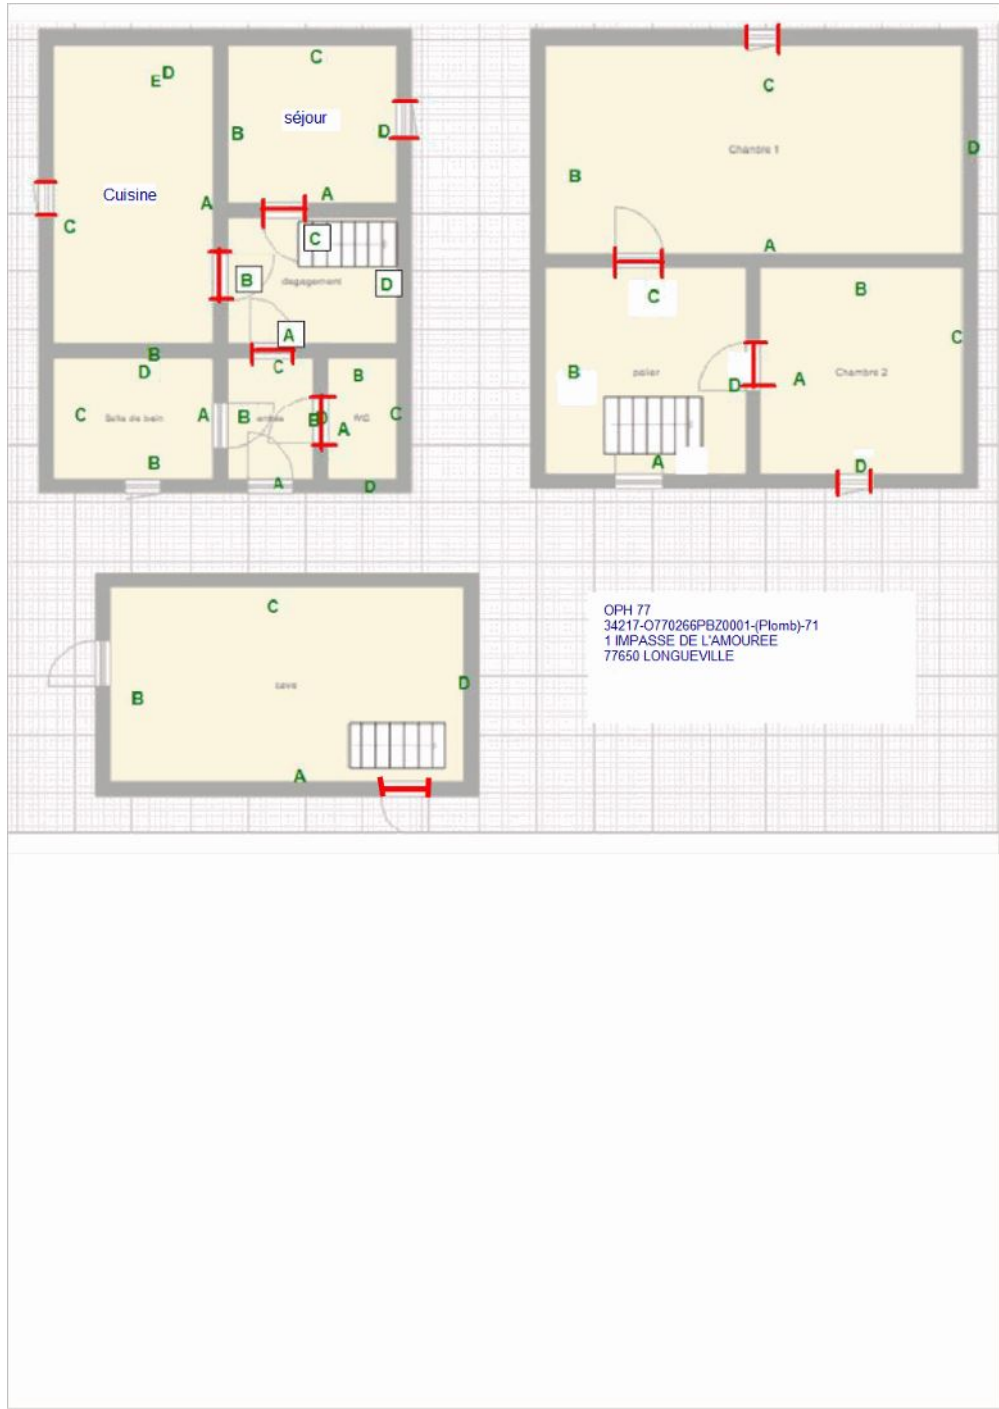
Sous Ensemble :

ces croquis ne peuvent, en aucun cas, servir pour établir des quantitatifs et ne sauraient avoir d'autres usages que dans le cadre de ce rapport
