Constat de risques d'exposition au plomb

Pour : Location

34217_O770266PCC0001

3 IMPASSE DE L'AMOUREE

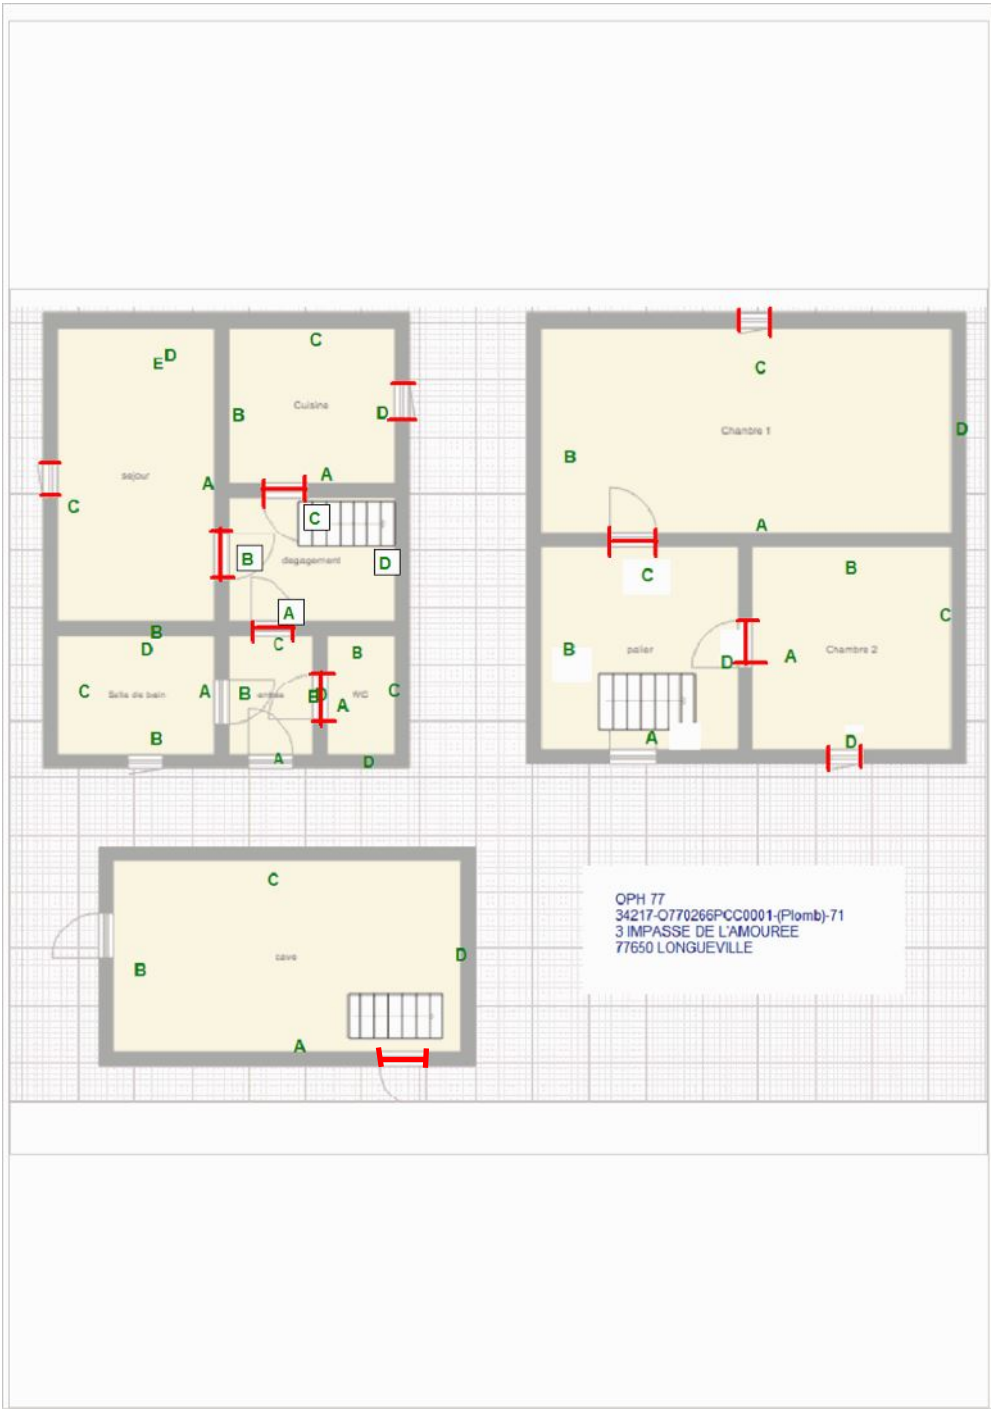
O770266PCC0001

ces croquis ne peuvent, en aucun cas, servir pour établir des quantitatifs et ne sauraient avoir d'autres usages que dans le cadre de ce rapport
