Constat de risques d'exposition au plomb

34217_O770266PCD0001

4 IMPASSE DE L'AMOUREE

appartement

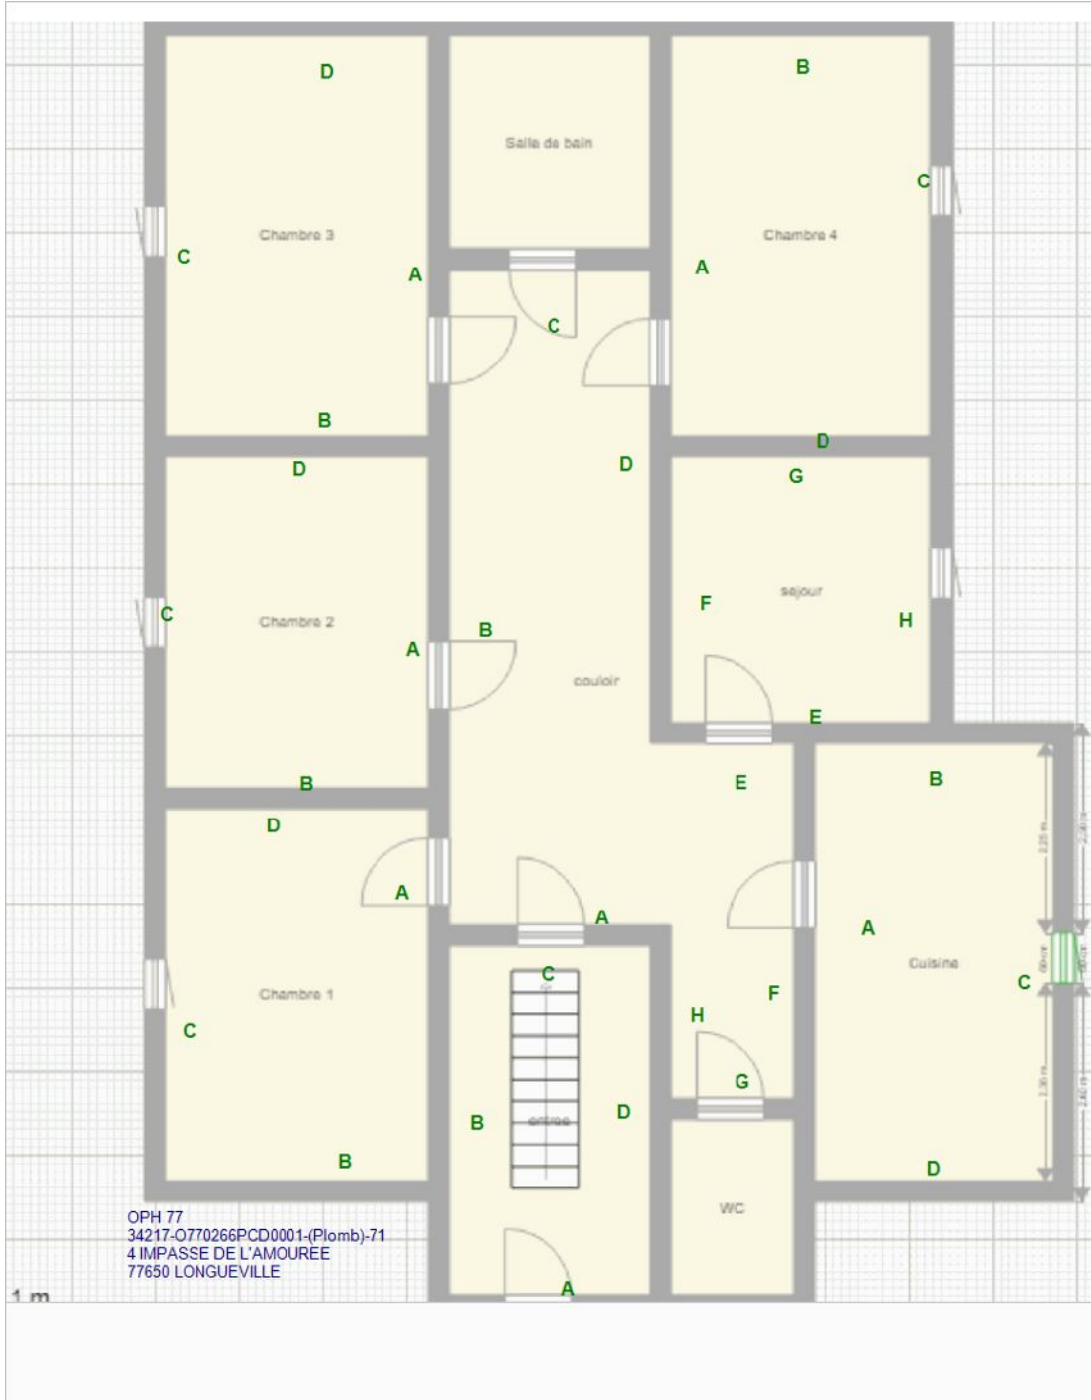
O770266PCD0001

ces croquis ne peuvent, en aucun cas, servir pour établir des quantitatifs et ne sauraient avoir d'autres usages que dans le cadre de ce rapport
