Rapport de mission de repérage des matériaux et produits contenant de l'amiante avant réalisation de travaux

3 RUE JEAN COCTEAU

77430 CHAMPAGNE SUR SEINE

RAPPORT N° :	307LAB0102	Laboratoire d'Analyses :	ITGA
Repérage réalisé le :	25/01/2019	Adresse laboratoire :	3 RUE ARMAND HERPIN LACROIX - CS 46537 35065 RENNES CEDEX
Accompagnateur :		Numéro d'accréditation :	1-5967
Par :	Tristan BRUNOT	Organisme d'assurance professionnelle :	AXA France
N° certificat :	CPDI 3541	Adresse assurance :	313 Terrasses de l'Arche 92727 NANTERRE CEDEX
Date d'obtention :	27/12/2017	N° de contrat d'assurance :	10158549604
Organisme certificateur	I.CERT PARC EDONIA - BAT G - RUE DE LA TERRE VICTORIA - 35760 SAINT GREGOIRE	Date de validité :	31/12/2019

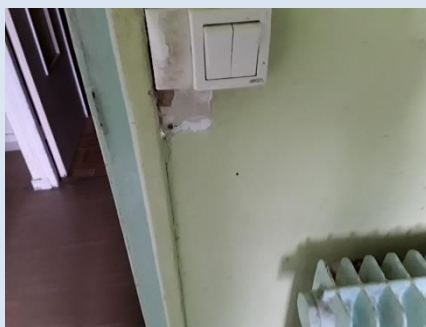
PRELEVEMENT : 307LAB0102P002			
NOM DU CLIENT	NUMERO DU DOSSIER		PIECE OU LOCAL
OPH77	307LAB0102 25/01/2019		Cuisine (R+1)
ELEMENT	DESCRIPTIF DU LABORATOIRE	DATE DE PRELEVEMENT	NOM DE L'OPERATEUR
Enduit	Enduit plâtreux blanc en vrac non séparable + peinture non séparable	25/01/2019	BRUNOT Tristan
LOCALISATION		RESULTAT	
Mur D		Amiante non détecté

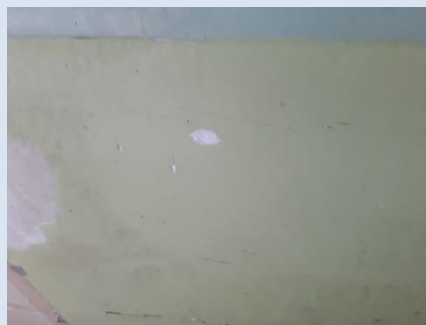
PRELEVEMENT : 307LAB0102P003			
NOM DU CLIENT	NUMERO DU DOSSIER	PIECE OU LOCAL	
OPH77	307LAB0102 25/01/2019	Cuisine (R+1)	
ELEMENT	DESCRIPTIF DU LABORATOIRE	DATE DE PRELEVEMENT	NOM DE L'OPERATEUR
Enduit béton	Enduit plâtreux rose en vrac non séparable + peinture non séparable	25/01/2019	BRUNOT Tristan
LOCALISATION		RESULTAT	
Mur B		Amiante non détecté

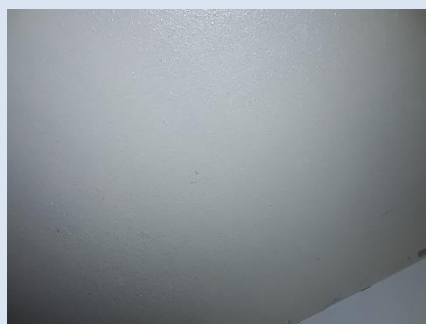
PRELEVEMENT : 307LAB0102P005			
NOM DU CLIENT	NUMERO DU DOSSIER		PIECE OU LOCAL
OPH77	307LAB0102 25/01/2019		Séjour (R+1)
ELEMENT	DESCRIPTIF DU LABORATOIRE	DATE DE PRELEVEMENT	NOM DE L'OPERATEUR
Enduit béton	Enduit plâtreux blanc en vrac non séparable + peinture non séparable	25/01/2019	BRUNOT Tristan
LOCALISATION		RESULTAT	
Plafond		Amiante non détecté

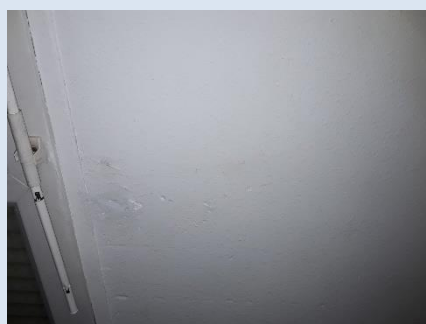
PRELEVEMENT : 307LAB0102P006			
NOM DU CLIENT	NUMERO DU DOSSIER		PIECE OU LOCAL
OPH77	307LAB0102 25/01/2019		Séjour (R+1)
ELEMENT	DESCRIPTIF DU LABORATOIRE	DATE DE PRELEVEMENT	NOM DE L'OPERATEUR
Enduit béton	Enduit plâtreux rose en vrac non séparable + peinture non séparable	25/01/2019	BRUNOT Tristan
LOCALISATION		RESULTAT	
Mur B		Amiante non détecté

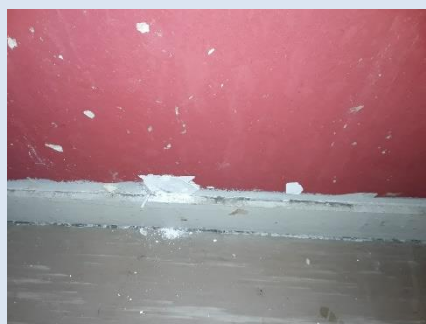
PRELEVEMENT : 307LAB0102P007			
NOM DU CLIENT	NUMERO DU DOSSIER	PIECE OU LOCAL	
OPH77	307LAB0102 25/01/2019	Placard 2 (R+1)	
ELEMENT	DESCRIPTIF DU LABORATOIRE	DATE DE PRELEVEMENT	NOM DE L'OPERATEUR
Enduit	Enduit plâtreux blanc en vrac non séparable + peinture non séparable	25/01/2019	BRUNOT Tristan
LOCALISATION		RESULTAT	
Mur A		Amiante non détecté

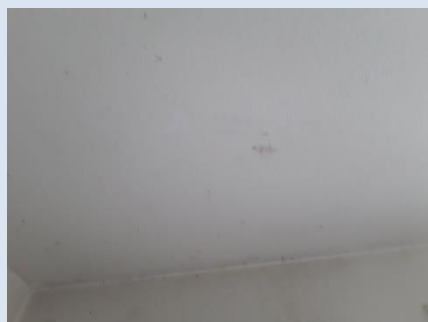
PRELEVEMENT : 307LAB0102P010			
NOM DU CLIENT	NUMERO DU DOSSIER	PIECE OU LOCAL	
OPH77	307LAB0102 25/01/2019	Salle de bains (R+1)	
ELEMENT	DESCRIPTIF DU LABORATOIRE	DATE DE PRELEVEMENT	NOM DE L'OPERATEUR
Enduit béton	Enduit plâtreux blanc en vrac non séparable + peinture non séparable	25/01/2019	BRUNOT Tristan
LOCALISATION		RESULTAT	
Plafond		Amiante non détecté

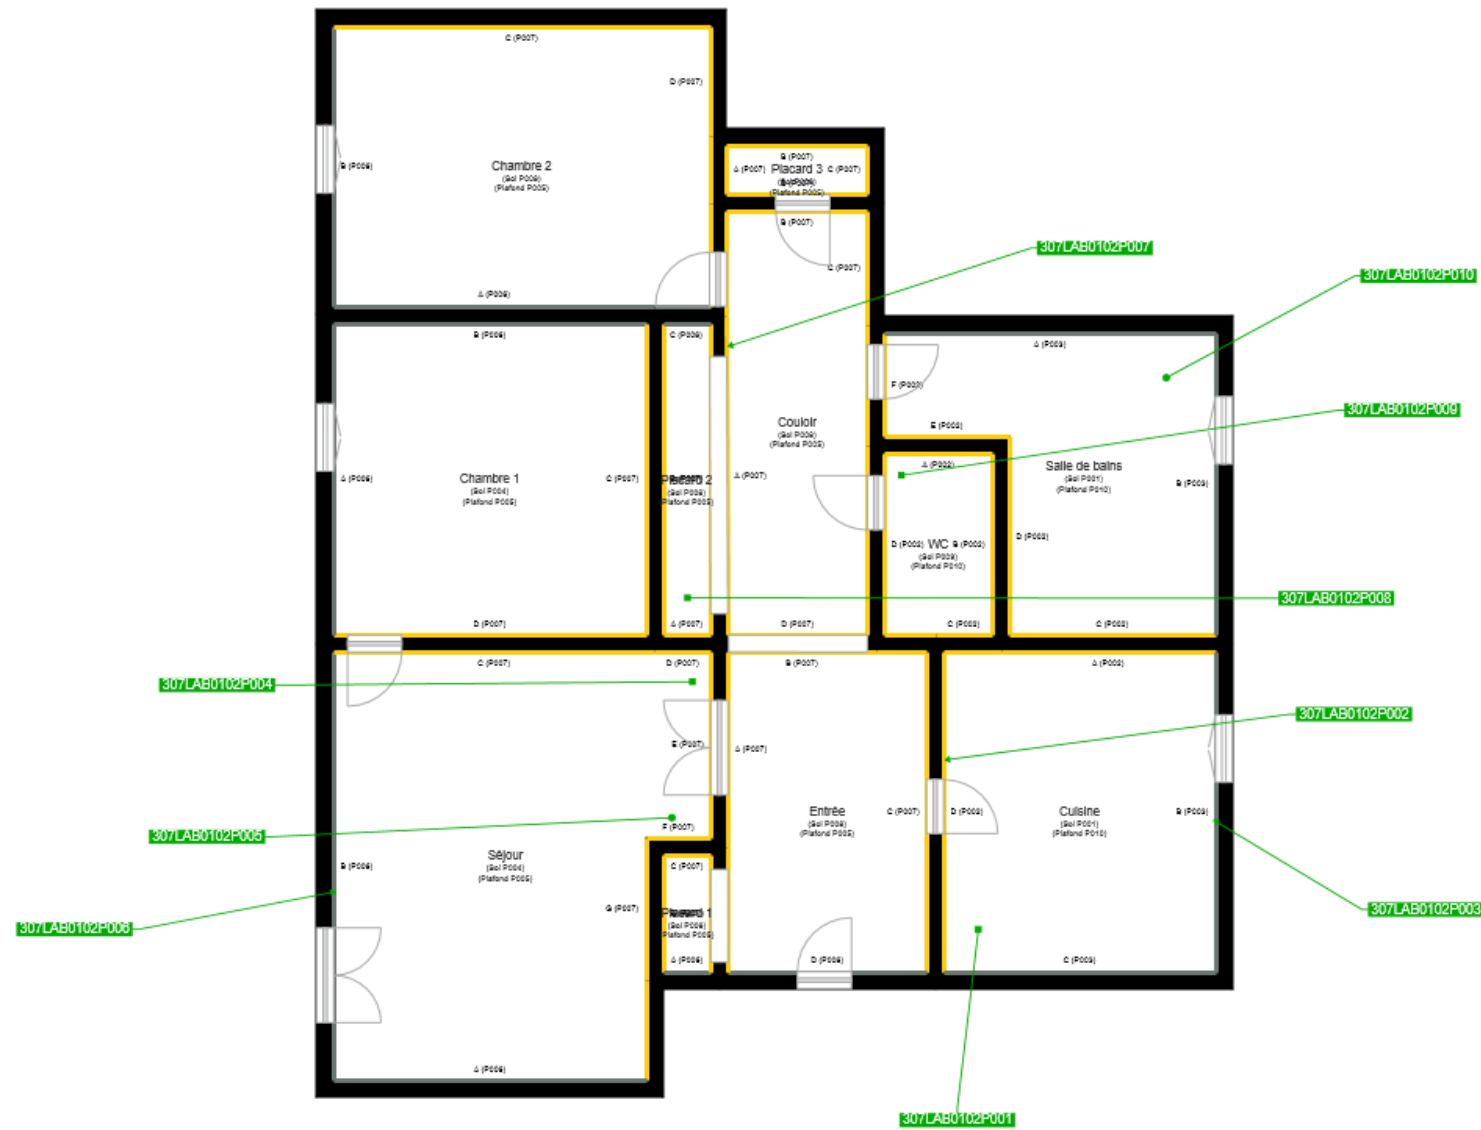
Cloisons Plaques de plâtre
 	Murs Bois
 	Murs Brique
 	Murs périphériques / Plaques de plâtre
 	Murs carreaux de plâtre
 	Murs Béton / Enduit
 	Murs porteurs et/ou mur de refend / Plaques de plâtre
 	Murs périphériques / Doublage (plaque de plâtre + isolant)
 	Torchis
 	Murs Brique / Enduit
 	Murs Brique plâtrière
 	Murs Pierre
 	Murs Machefer

Murs amiantés
 	Prélèvements de sol amianté
 	Prélèvements de sol non amiantés
 	Prélèvements de plafond amiantés
 	Prélèvements de plafond non amiantés
 	Prélèvements de mur amiantés
 	Prélèvements de mur non amiantés
 	Autres types de prélèvements amiantés
 	Autres types de prélèvements non amiantés
 	Sols amiantés
 	Plafonds amiantés
 	Sols et plafonds amiantés
 	Conduits amiantés
 	Conduits non amiantés
