Rapport de mission de repérage des matériaux et produits contenant de l'amiante avant réalisation de travaux

5 RUE JEAN COCTEAU

77430 CHAMPAGNE SUR SEINE

RAPPORT N° :	307LAC0201	Laboratoire d'Analyses :	ITGA
Repérage réalisé le :	11/05/2018	Adresse laboratoire :	3 RUE ARMAND HERPIN LACROIX - CS 46537 35065 RENNES CEDEX
Accompagnateur :		Numéro d'accréditation :	1-5967
Par :	Gaetan BEDEL	Organisme d'assurance professionnelle :	AXA France
N° certificat :	CPDI3869	Adresse assurance :	313 Terrasses de l'Arche 92727 NANTERRE CEDEX
Date d'obtention :	22/04/2016	N° de contrat d'assurance :	10063271004
Organisme certificateur	I.CERT PARC EDONIA - BAT G - RUE DE LA TERRE VICTORIA - 35760 SAINT GREGOIRE	Date de validité :	31/12/2018

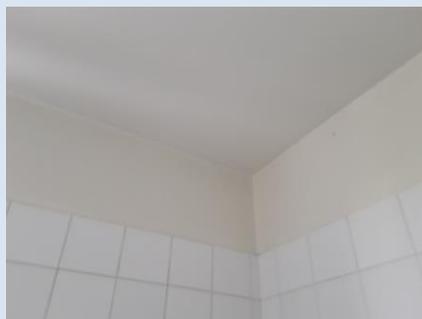
PRELEVEMENT : 307LAC0201P003

NOM DU CLIENT	NUMERO DU DOSSIER	PIECE OU LOCAL	
OPH77	307LAC0201 11/05/2018	Salle de bains	
ELEMENT	DESCRIPTIF DU LABORATOIRE	DATE DE PRELEVEMENT	NOM DE L'OPERATEUR
Enduit / Peinture béton	Enduit plâtreux blanc en vrac + peinture non séparable	11/05/2018	BEDEL Gaetan
LOCALISATION		RESULTAT	
Plafond		Amiante non détecté

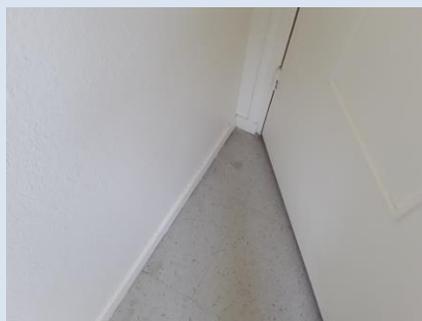
PRELEVEMENT : 307LAC0201P004

NOM DU CLIENT	NUMERO DU DOSSIER	PIECE OU LOCAL	
OPH77	307LAC0201 11/05/2018	Salle de bains	
ELEMENT	DESCRIPTIF DU LABORATOIRE	DATE DE PRELEVEMENT	NOM DE L'OPERATEUR
Dalle de sol	Revêtement souple gris + colle polymère jaune non séparable + ragréage rose	11/05/2018	BEDEL Gaetan
LOCALISATION		RESULTAT	
Sol		Amiante non détecté
