Rapport de mission de repérage des matériaux et produits contenant de l'amiante avant réalisation de travaux

Norme NF X 46-020 V .2017

5 RUE JEAN COCTEAU

77430 CHAMPAGNE SUR SEINE

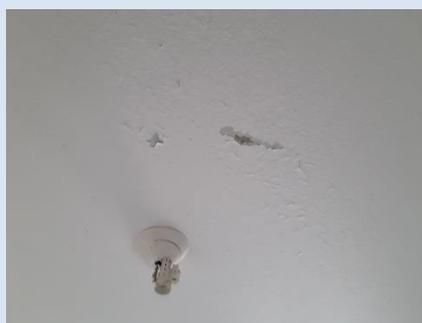
EMPLACEMENT

PRELEVEMENT : 307LAC0401P001			
NOM DU CLIENT	NUMERO DU DOSSIER		PIECE OU LOCAL
HABITAT 77-OPH DE SEINE ET MARNE	307LAC0401 04/11/2019		Salle de bains (Rez de chaussée)
ELEMENT	DESCRIPTIF DU LABORATOIRE	DATE DE PRELEVEMENT	NOM DE L'OPERATEUR
Enduit / Peinture béton	Peintures multiples en vrac	04/11/2019	RHENZOUR Abdessamad
LOCALISATION		RESULTAT	
Plafond		Amiante non détecté
