Rapport de repérage des matériaux et produits contenant de l'amiante avant réalisation de travaux dans un immeuble bâti

367
28 rue francis poulenc

77430 CHAMPAGNE SUR SEINE

Date du rapport : 22/10/2020

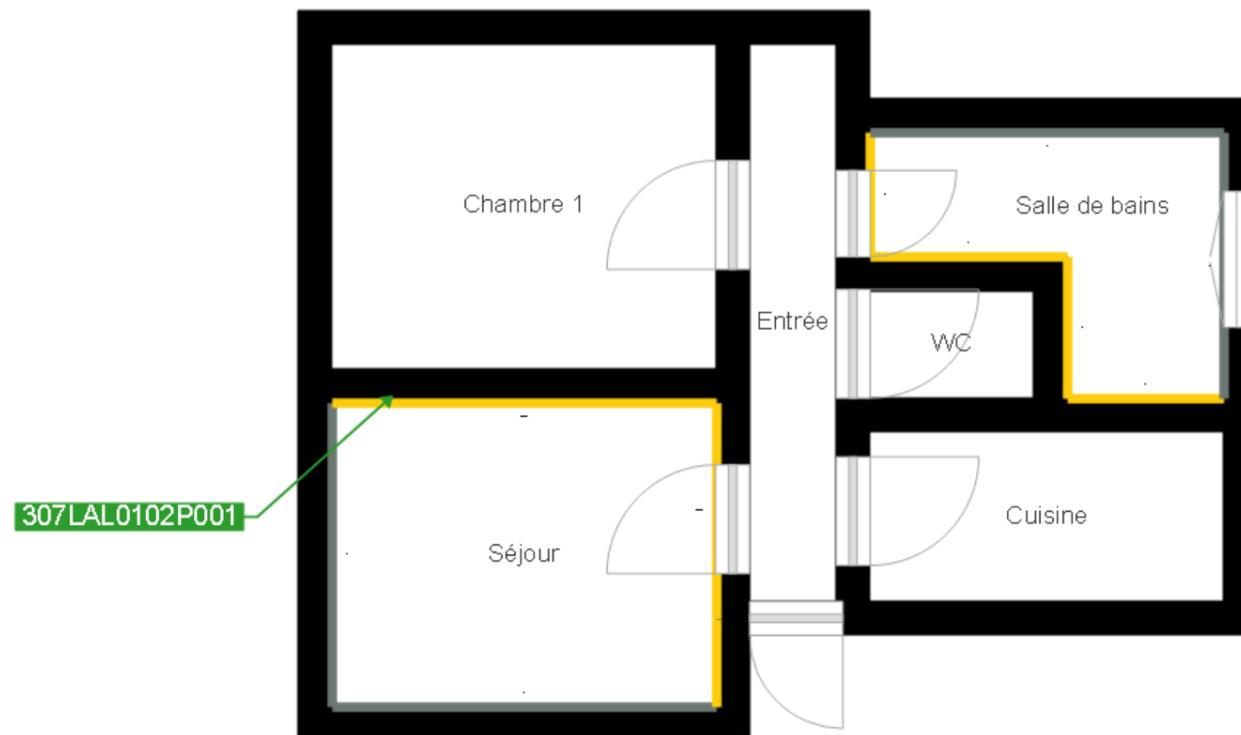
PLANCHE DE REPERAGE

Identification : P001

Pièce et étage : Séjour R+1

Localisation : Mur D

Parties d'ouvrages ou de composants : Murs et cloisons maçonnés
(Enduits à base de plâtre projetés, lissés ou talochés)

Résultat (justification) : Amiante non détectée (RESULTAT ANALYSE)

Bien : 307LAL0102 - 367 28 rue francis poulenc 77430 CHAMPAGNE SUR SEINE

Zone :R+1
