Rapport de repérage des matériaux et produits contenant de l'amiante avant relocation d'un bien

Numéro de dossier : **RAAT_34LAD0101**
Date du repérage : **25/11/2021**

Adresse	Rue : 42 Rue des fontaines (34LAD0101) Bât., escalier, niveau, appartement n°, lot n°: Bat. 4; Esc. 4; Etage 1; Porte 0101 Lot numéro 34LAD0101, Code postal, ville : . 77370 NANGIS
Périmètre de repérage : Ensemble du logement
Type de logement : Appartement - T3
Fonction principale du bâtiment : Habitation (partie privative d'immeuble)
Date de construction : < 1997

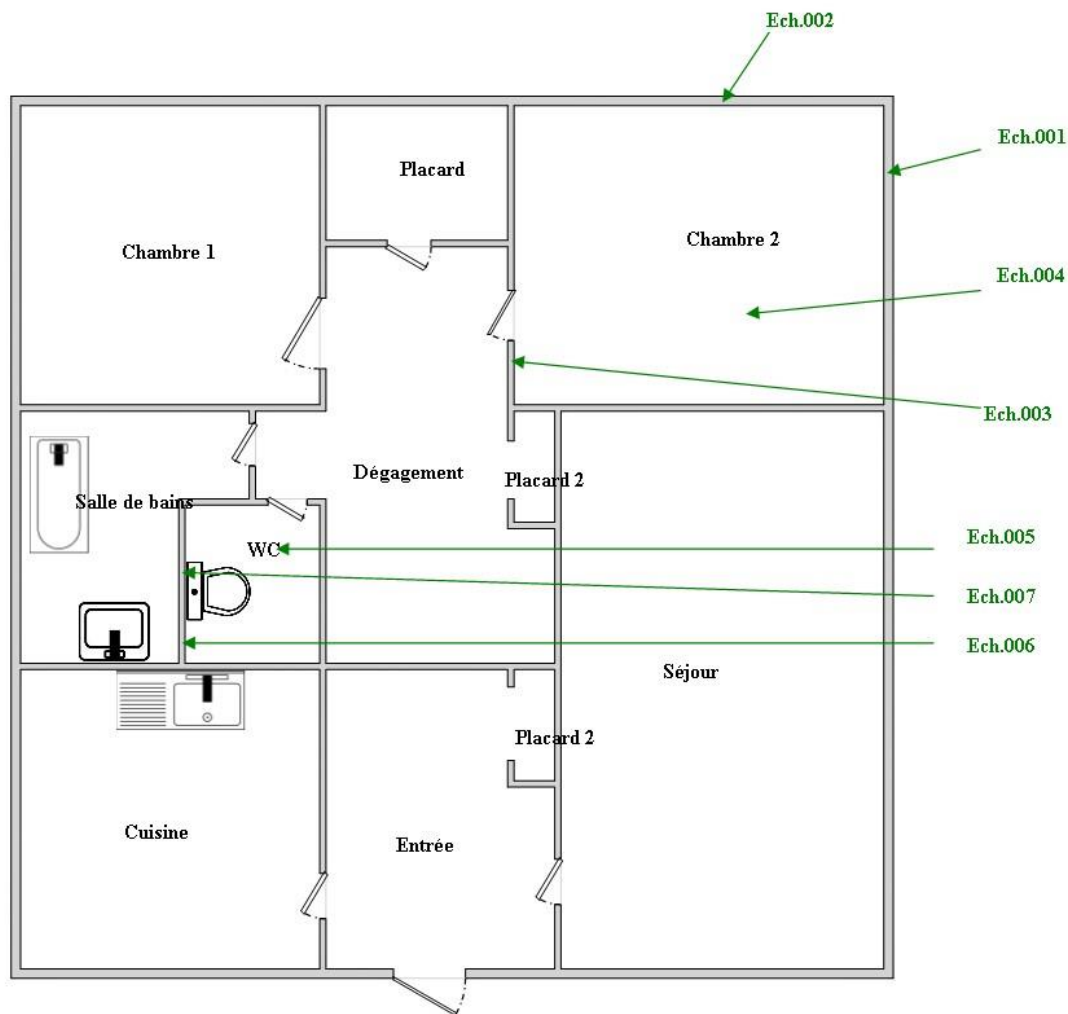
7.1 - Annexe - Schéma de repérage

**Entrée,
Cuisine,
Dégagement,
WC,
Salle de bains,**

**Chambre 1,
Placard,
Chambre 2,
Placard 2,
Séjour**

Planche (croquis) de repérage technique effectué par le cabinet : ARC SAS - SOCOBAT EXPERTISES, auteur : MARTIN Olivier
Dossier n° RAAT_34LAD0101 du 06/12/2021
Adresse du bien : 42 Rue des fontaines (34LAD0101) 77370 NANGIS
