Rapport de repérage des matériaux et produits contenant de l'amiante avant relocation d'un bien

Numéro de dossier : RAAT_35LAB0102
Date du repérage : 29/10/2021

N° Groupe	N° Bâtiment	N° Allée	N° Logement
35	15		0102

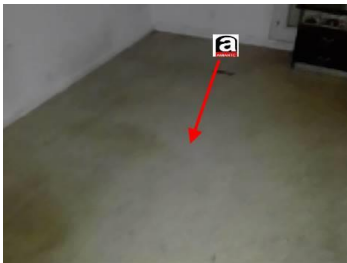
Localisation	Identifiant + Description	Conclusion (justification)	Etat de conservation** et préconisations*	Photo
Chambre 1	<p><u>Identifiant:</u> ZPSO-012 <u>Réf. échantillon:</u> Ech.012 <u>Réf. laboratoire:</u> 21H032734-012 <u>Description:</u> Dalle de sol <u>Composant de la construction:</u> 5 - Planchers et planchers techniques - Revêtements de sols <u>Partie à sonder:</u> Dalle de sol <u>Liste selon annexe.13-9 du CSP:</u> B</p>	Présence d'amiante (Après analyse en laboratoire)	<p>Résultat EP**</p> <p>Préconisation : Il est recommandé de réaliser une évaluation périodique.</p> <p>Recommandation : Voir les Mesures d'ordre général – Obligations réglementaires</p>

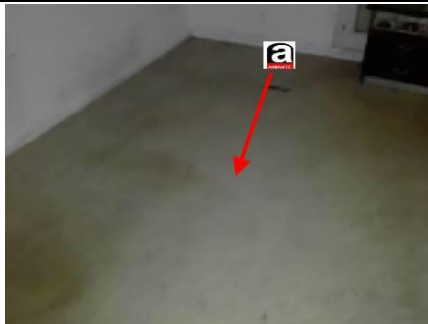
Photo n° PhA001
Localisation : Chambre 1
Ouvrage : 5 - Planchers et planchers techniques - Revêtements de sols
Partie d'ouvrage : Dalle de sol
Description : Dalle de sol

Dalle de sol (Chambre 1) pour lequel il est recommandé de réaliser une évaluation périodique.*
