Rapport de repérage des matériaux et produits contenant de l'amiante avant relocation d'un bien

Numéro de dossier : RAAT_35LAL0401
Date du repérage : 29/09/2021

N° Groupe	N° Bâtiment	N° Allée	N° Logement
F000	35	RUE DES PECHEURS	1

Adresse	Rue : 35 rue des Pêcheurs (35 LAL0401) Bât., escalier, niveau, appartement n°, lot n° : ETAGE 4 LOGEMENT 1 Lot numéro 35 LAL0401, Code postal, ville : . 77360 VAIRES SUR MARNE
Périmètre de repérage : Salle de bains et cuisine
Type de logement : T2
Fonction principale du bâtiment : Habitation (partie privative d'immeuble)
Date de construction : Date du permis de construire non connue

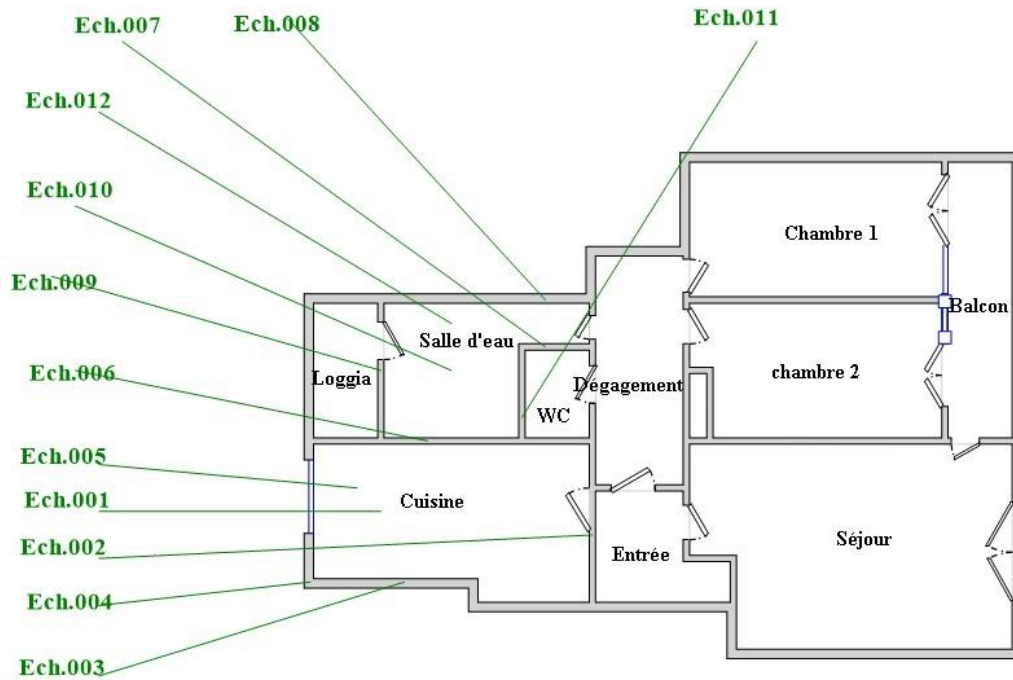
7.1 - Annexe - Schéma de repérage

Planche (croquis) de repérage technique effectué par le cabinet : ARC SAS - SOCOBAT EXPERTISES, auteur : AYOUAZ Rabah
Dossier n° Temp_2021_09_29_11_09_10 du 29/09/2021
Adresse du bien : 35 rue des Pêcheurs (35 LAL0401) 77360 VAIRES SUR MARNE
