**Rapport de repérage des matériaux et produits contenant de l'amiante avant relocation d'un bien**

Numéro de dossier : **RAAT-35LAO0302**  
Date du repérage : **10/01/2022**

Adresse	Rue : ..... <b>41 Rue des Pêcheurs (35LAO0302)</b> Bât., escalier, niveau, appartement n°, lot n° : <b>Bat. 41; Esc. 41; Etage 3; Porte 0302 Lot numéro 35LAO0302,</b> Code postal, ville : . <b>77360 VAIRES SUR MARNE</b>
Périmètre de repérage :	..... <b>Ensemble du logement</b>
Type de logement :	..... <b>Appartement - T3</b>
Fonction principale du bâtiment :	..... <b>Habitation (partie privative d'immeuble)</b>
Date de construction :	..... <b>NC</b>

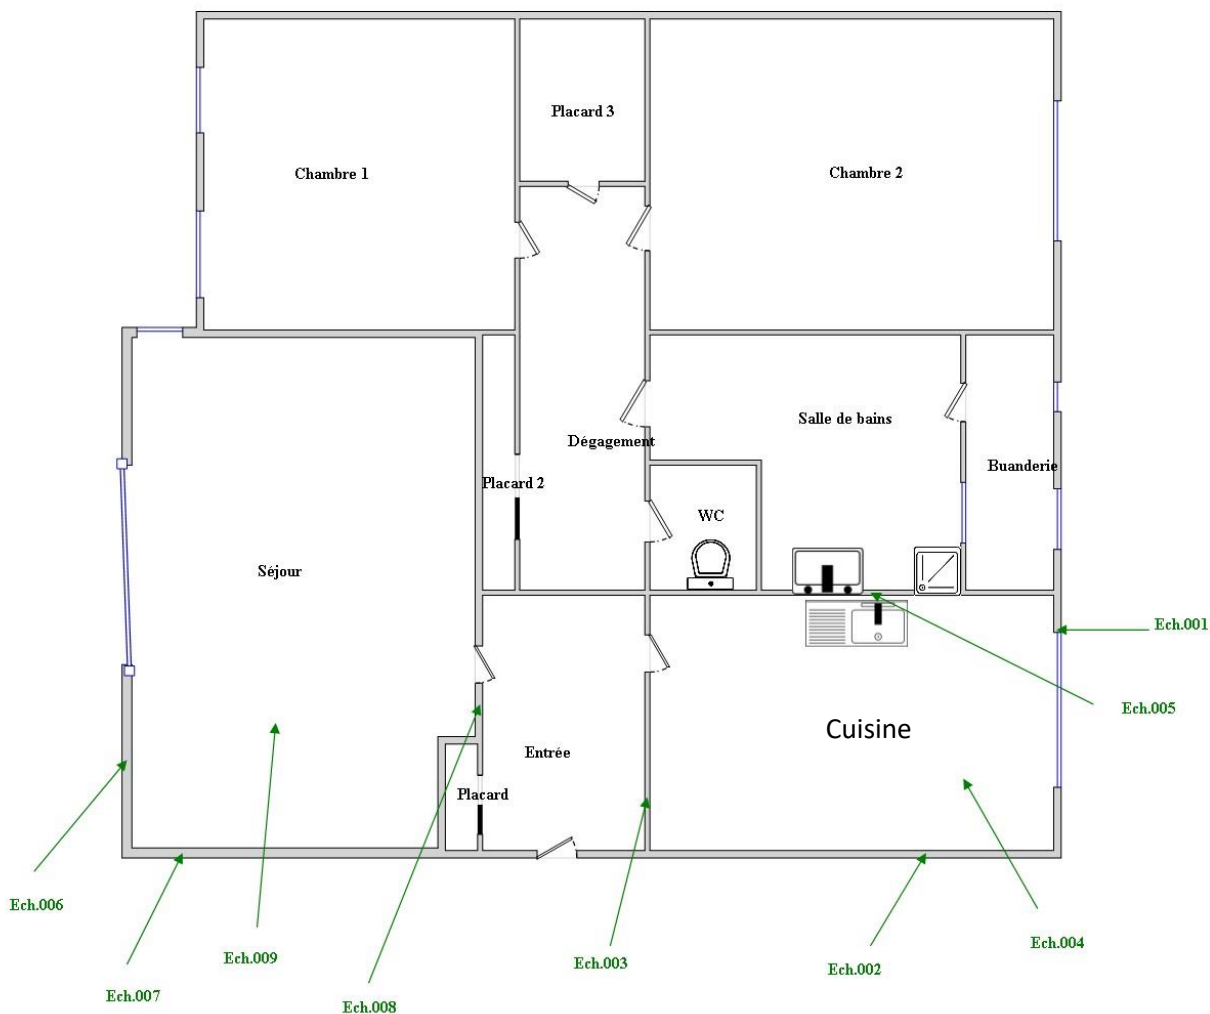
7.1 - Annexe - Schéma de repérage

Planche (croquis) de repérage technique effectué par le cabinet : ARC SAS - SOCOBAT EXPERTISES, auteur : MARTIN Olivier  
Dossier n° RAAT-35LAO0302 du 24/01/2022  
Adresse du bien : 41 Rue des Pêcheurs (35LAO0302) 77360 VAIRES SUR MARNE
