Rapport de mission de repérage des matériaux et produits contenant de l'amiante avant réalisation de travaux

5 RUE JEAN COCTEAU - 3E ETAGE - APT 1

77460 SOUPPES SUR LOING

RAPPORT N° :	OPH77 37LAP0301	Date d'émission du rapport :	11/07/2017
Le repérage a été réalisé le :	28/06/2017	Accompagnateur :	
Par :	Laurent CATE	Laboratoire d'Analyses :	ITGA
N° certificat de qualification :	CPDI3681	Adresse laboratoire :	3 RUE ARMAND HERPIN LACROIX - CS 46537 35065 RENNES CEDEX
Date d'obtention :	25/11/2015	Numéro d'accréditation :	1-5967
Le présent rapport est établi par une personne dont les compétences sont certifiées par :	I.Cert Parc EDONIA - Bâtiment G - Rue de la Terre Victoria - 35760 Saint GrÃ©goire	Organisme d'assurance professionnelle :	ALLIANZ
		Adresse assurance :	Direction Opérations Entreprises 5C Esplanade Charles de Gaulle 33081 BORDEAUX CEDEX
		N° de contrat d'assurance :	55897385
		Date de validité :	31/12/2017

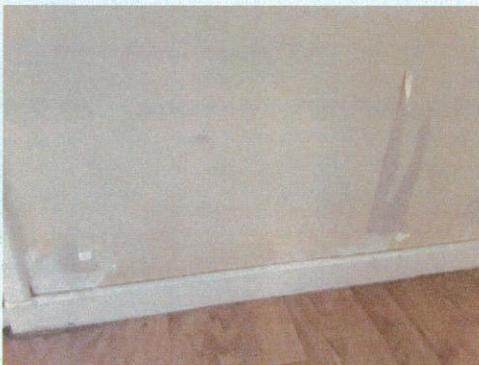
PRELEVEMENT : 37LAP0301P002		
NOM DU CLIENT	NUMERO DU DOSSIER	PIECE OU LOCAL
OPH77	37LAP0301 28/06/2017	Chambre 1
MATERIAU	DATE DE PRELEVEMENT	NOM DE L'OPERATEUR
Enduit plâtreux blanc en vrac non séparable + carton non séparable + peinture non séparable	28/06/2017	CATE Laurent
LOCALISATION		RESULTAT
Mur B		Amiante non détecté
EMPLACEMENT

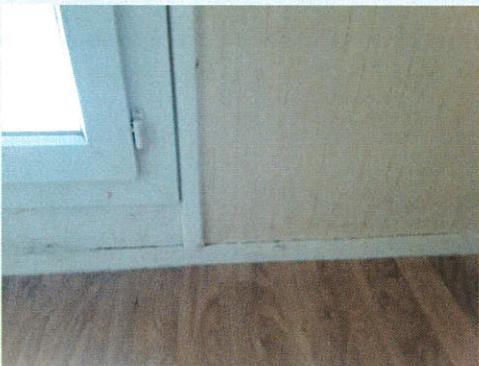
PRELEVEMENT : 37LAP0301P003		
NOM DU CLIENT	NUMERO DU DOSSIER	PIECE OU LOCAL
OPH77	37LAP0301 28/06/2017	Chambre 3
MATERIAU	DATE DE PRELEVEMENT	NOM DE L'OPERATEUR
Enduit plâtreux blanc en vrac non séparable + peinture non séparable	28/06/2017	CATE Laurent
LOCALISATION		RESULTAT
Mur A		Amiante non détecté
EMPLACEMENT

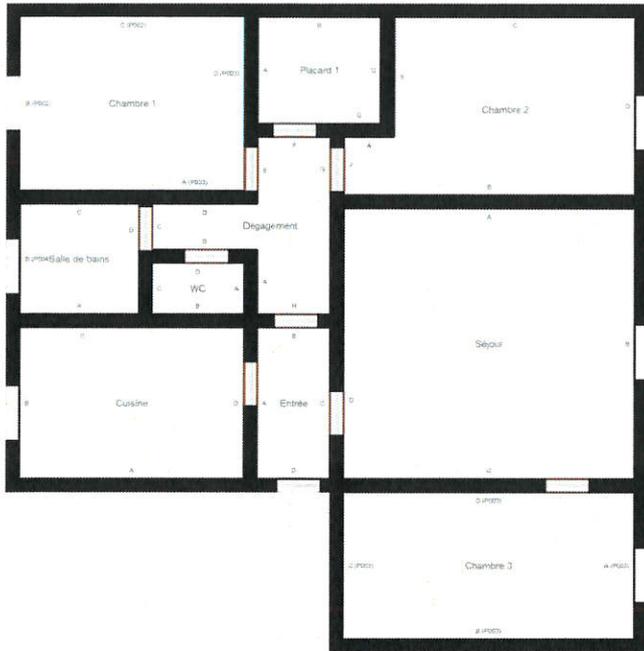
ANNEXE 2 – CROQUIS DE LOCALISATION DE PRELEVEMENTS

Murs périphériques / Plaques de plâtre
