Rapport de mission de repérage des matériaux et produits contenant de l'amiante à intégrer au dossier technique « amiante » (listes A et B de l'annexe 13-9 du Code de la Santé publique)

Numéro de dossier : OPH 77 15/IMO/0059
Date du repérage : 15/07/2014

Immeuble bâti visité	
Adresse	Rue : 1, rue Coudray Bât., escalier, niveau, appartement n°, lot n° : Bât 1 Code postal, ville : . 77460 SOUPPE-SUR-LOING
Périmètre de repérage : RDC, 1er, 2ème, 3ème, cave
Type de logement : Fonction principale du bâtiment : Année de construction : Immeuble complet 3 niveaux Habitation (parties communes) < 1997

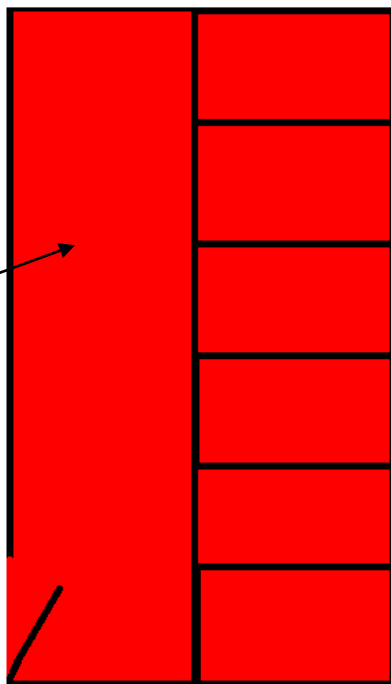
CAVE

P5 Plaque de plâtre plafond avec enduit beige rosé jonction plaques

Matériau amianté

M005-P05	Cave	Plafonds	Plafond cave	Panneaux collés ou vissés Commentaires prélèvement: Plaque de plâtre plafond avec enduit beige rosé Réf Laboratoire: IT071410-4641 Commentaires Laboratoire: Présence de fibres d'amiante de type Chrysotile

Localisation	Identifiant + Description	Conclusion (justification)	Etat de conservation** et préconisations*
Cave	Identifiant: M005-P05 Description: Panneaux collés ou vissés	Présence d'amiante (Après analyse en laboratoire)	Matériau dégradé (étendue ponctuelle) Résultat AC1** Préconisation : Il est recommandé de réaliser une action correctrice de premier niveau.
