Rapport de mission de repérage des matériaux et produits contenant de l'amiante à intégrer au dossier technique « amiante » (listes A et B de l'annexe 13-9 du Code de la Santé publique)

Numéro de dossier : OPH 77 15/IMO/0064
Date du repérage : 17/07/2014

Immeuble bâti visité	
Adresse	Rue : 11, rue Coudray Bât., escalier, niveau, appartement n°, lot n° : Bât 11 Code postal, ville : . 77460 SOUPPE-SUR-LOING
Périmètre de repérage : RDC, 1er, 2ème, 3ème, cave
Type de logement : Fonction principale du bâtiment : Année de construction : Immeuble complet 3 niveaux Habitation (parties communes) < 1997

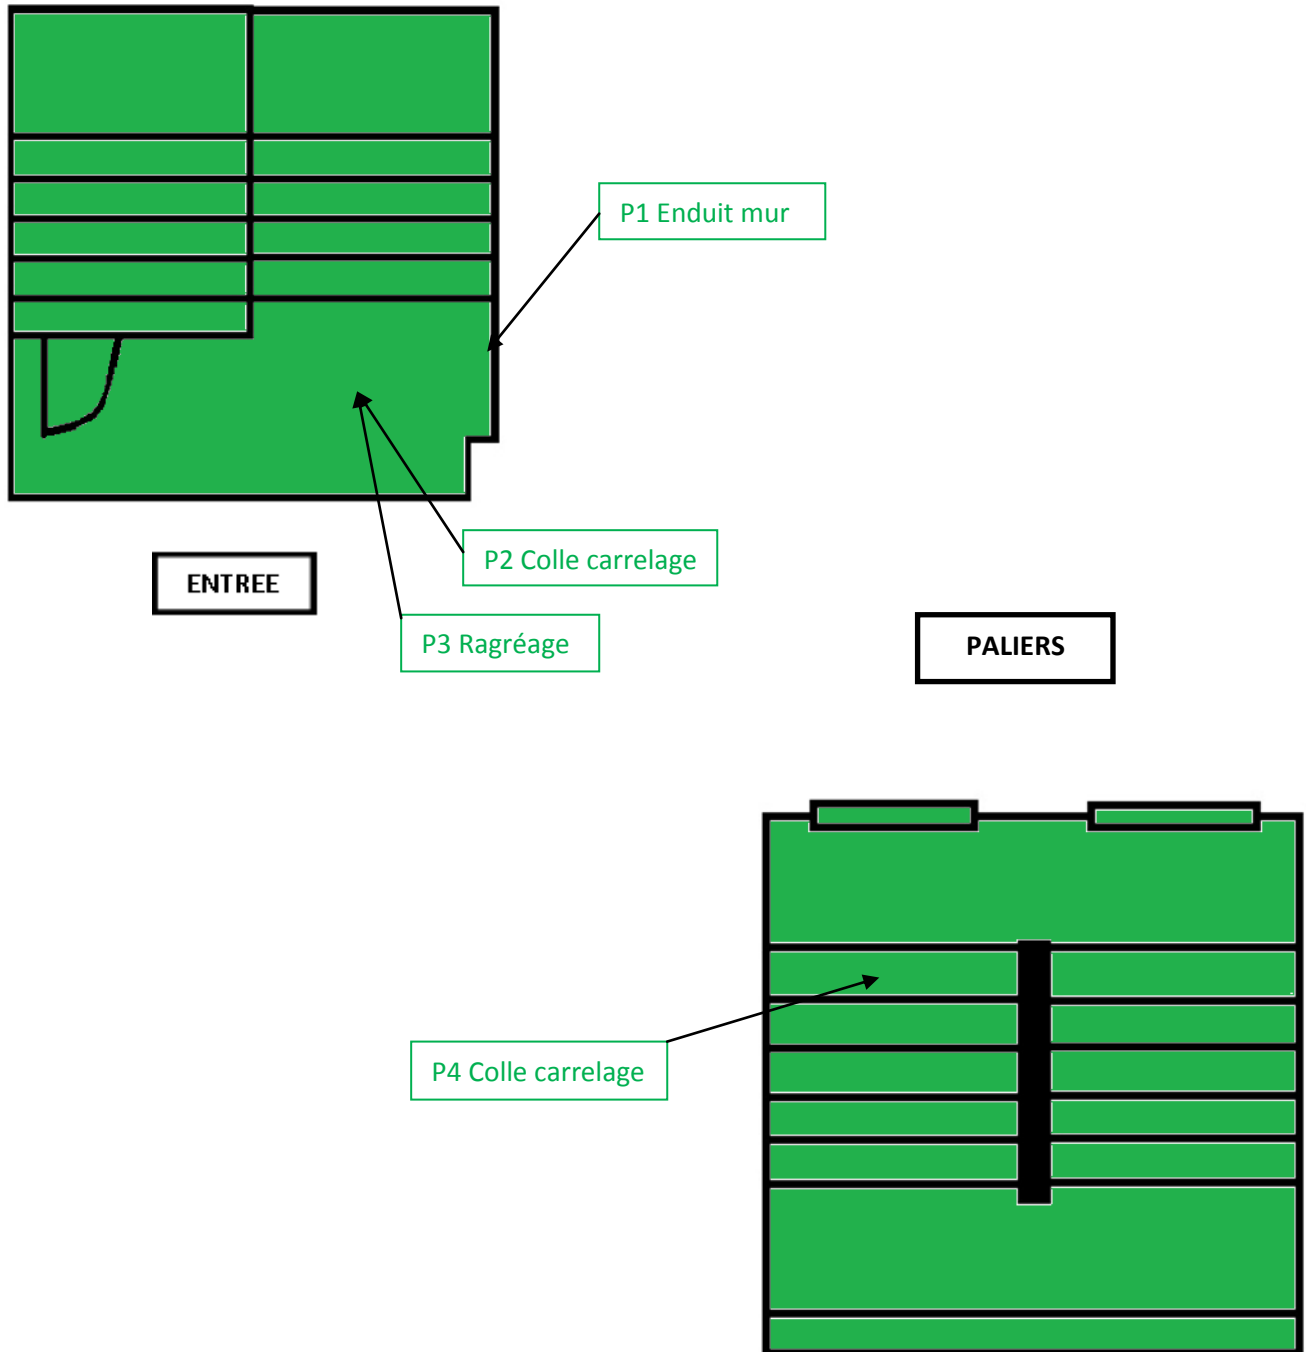
7.1 - Annexe - Schéma de repérage

CAVE
