**Rapport de mission de repérage des matériaux et produits contenant de l'amiante à intégrer au dossier technique « amiante »  
(listes A et B de l'annexe 13-9 du Code de la Santé publique)**

Numéro de dossier : OPH 77 15/IMO/0060  
Date du repérage : 15/07/2014

Immeuble bâti visité	
Adresse	Rue : ..... <b>3, rue Coudray</b> Bât., escalier, niveau, appartement n°, lot n° : <b>Bât 3</b> Code postal, ville : . <b>77460 SOUPPE-SUR-LOING</b>
Périmètre de repérage :	..... <b>RDC, 1er, 2ème, 3ème, cave</b>
Type de logement : Fonction principale du bâtiment : Année de construction :	..... <b>Immeuble complet 3 niveaux</b> ..... <b>Habitation (parties communes)</b> ..... <b>&lt; 1997</b>

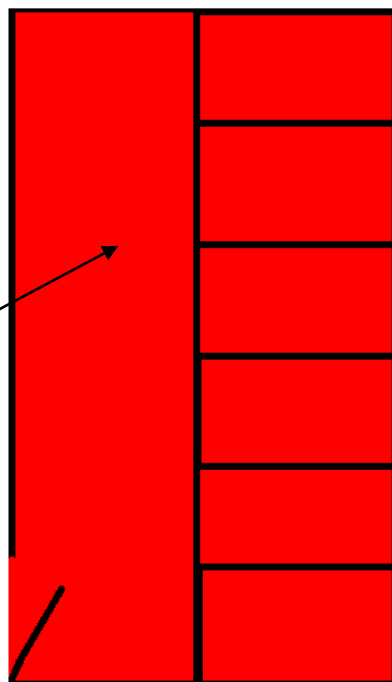
P5 Plaque de plâtre plafond + Enduit  
beige rosé jonction plaque

M005-P05	Cave	Plafonds	Plafond cave	Panneaux collés ou vissés Plaque de plâtre avec enduit beige rosé <b>Commentaires prélèvement:</b> Plaque de plâtre avec enduit beige rosé <b>Réf Laboratoire:</b> IT071410-4641 <b>Commentaires Laboratoire:</b> Présence de fibres d'amiante de type Chrysotile

Localisation	Identifiant + Description	Conclusion (justification)	Etat de conservation** et préconisations*
Cave	Identifiant: M005-P05 Description: Panneaux collés ou vissés	Présence d'amiante (Après analyse en laboratoire)	Matériau dégradé (étendue ponctuelle) <b>Résultat</b> AC1** <b>Préconisation</b> : Il est recommandé de réaliser une action corrective de premier niveau.
