Rapport de mission de repérage des matériaux et produits contenant de l'amiante à intégrer au dossier technique « amiante » (listes A et B de l'annexe 13-9 du Code de la Santé publique)

Numéro de dossier : OPH 77 15/IMO/0061
Date du repérage : 16/07/2014

Immeuble bâti visité	
Adresse	Rue : 5, rue Coudray Bât., escalier, niveau, appartement n°, lot n° : Bât 5 Code postal, ville : . 77460 SOUPPE-SUR-LOING
Périmètre de repérage : RDC, 1er, 2ème, 3ème, cave
Type de logement : Fonction principale du bâtiment : Année de construction : Immeuble complet 3 niveaux Habitation (parties communes) < 1997

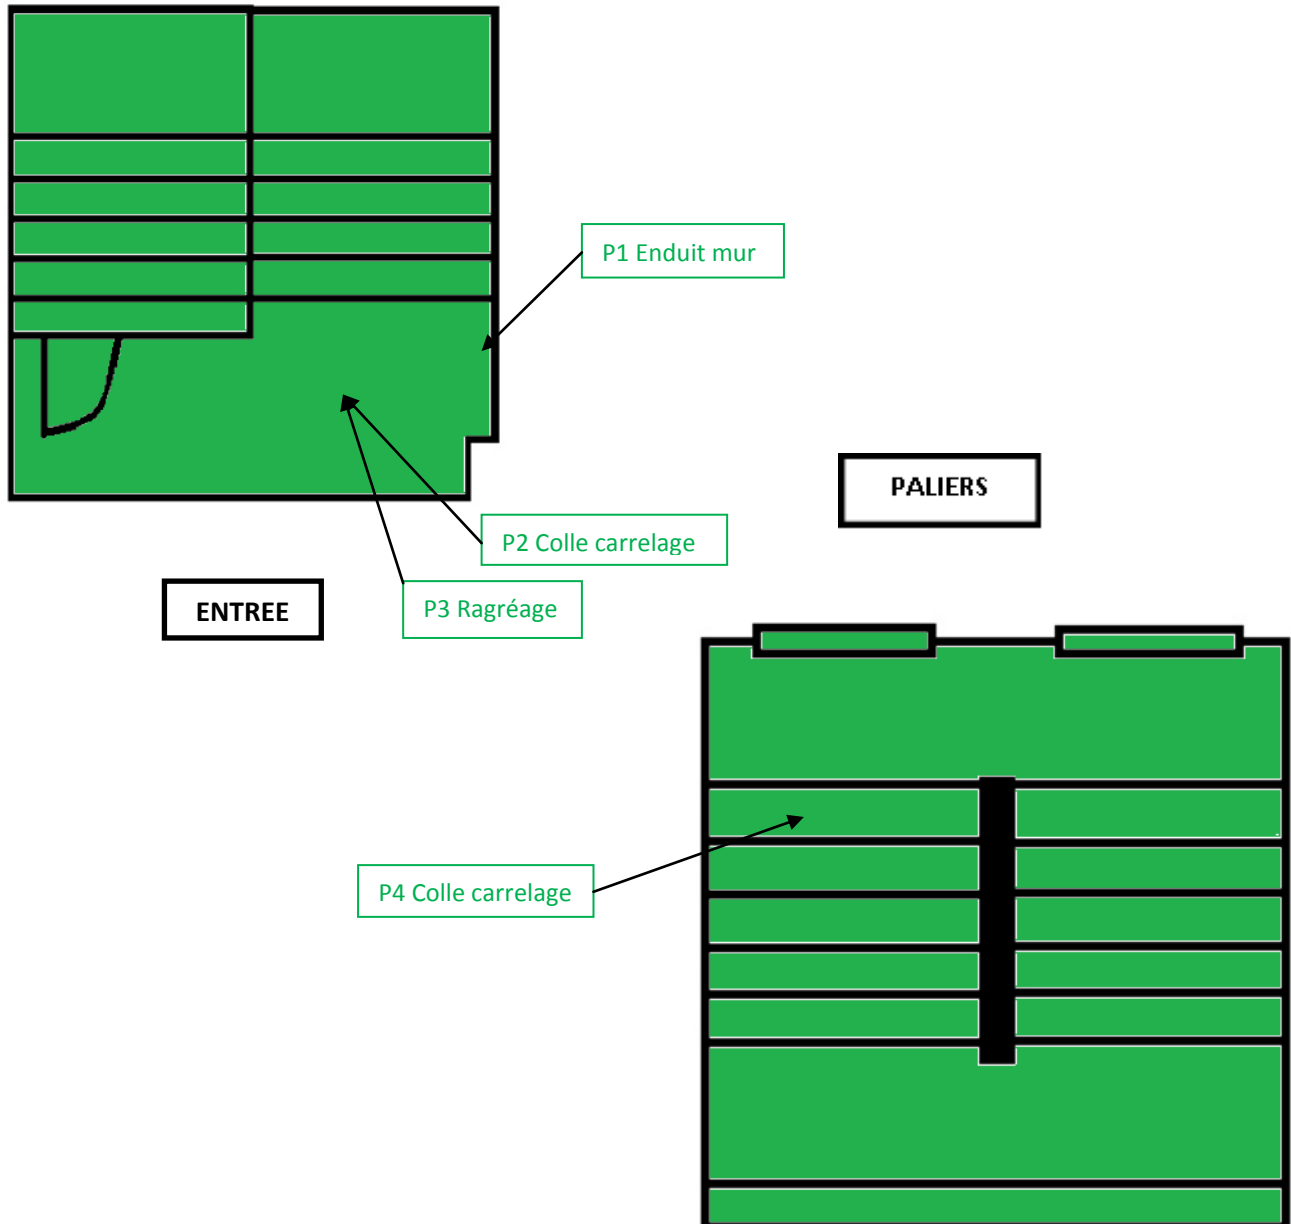
7.1 - Annexe - Schéma de repérage

CAVE

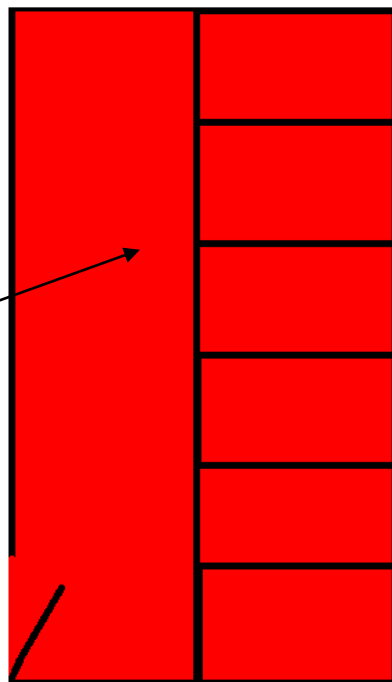
P5 Plaque de plâtre plafond + enduit
beige rosé jonction plaques

M005-P05	Cave	Plafonds	Plafond cave	Panneaux collés ou vissés Commentaires prélèvement: Plaque de plâtre plafond + enduit beige rosé Réf Laboratoire: IT071410-4641 Commentaires Laboratoire: Présence de fibres d'amiante de type Chrysotile

Localisation	Identifiant + Description	Conclusion (justification)	Etat de conservation** et préconisations*
Cave	Identifiant: M005-P05 Description: Panneaux collés ou vissés	Présence d'amiante (Après analyse en laboratoire)	Matériau dégradé (étendue ponctuelle) Résultat AC1** Préconisation : Il est recommandé de réaliser une action corrective de premier niveau.
