## Rapport de mission de repérage des matériaux et produits contenant de l'amiante à intégrer au dossier technique « amiante » (listes A et B de l'annexe 13-9 du Code de la Santé publique)

Numéro de dossier : OPH 77 15/IMO/0062  
Date du repérage : 16/07/2014

Immeuble bâti visité	
Adresse	Rue : ..... <b>7, rue Coudray</b> Bât., escalier, niveau, appartement n°, lot n° : <b>Bât 7</b> Code postal, ville : . <b>77460 SOUPPE-SUR-LOING</b>
Périmètre de repérage :	..... <b>RDC, 1er, 2ème, 3ème, cave</b>
Type de logement : Fonction principale du bâtiment : Année de construction :	..... <b>Immeuble complet 3 niveaux</b> ..... <b>Habitation (parties communes)</b> ..... <b>&lt; 1997</b>

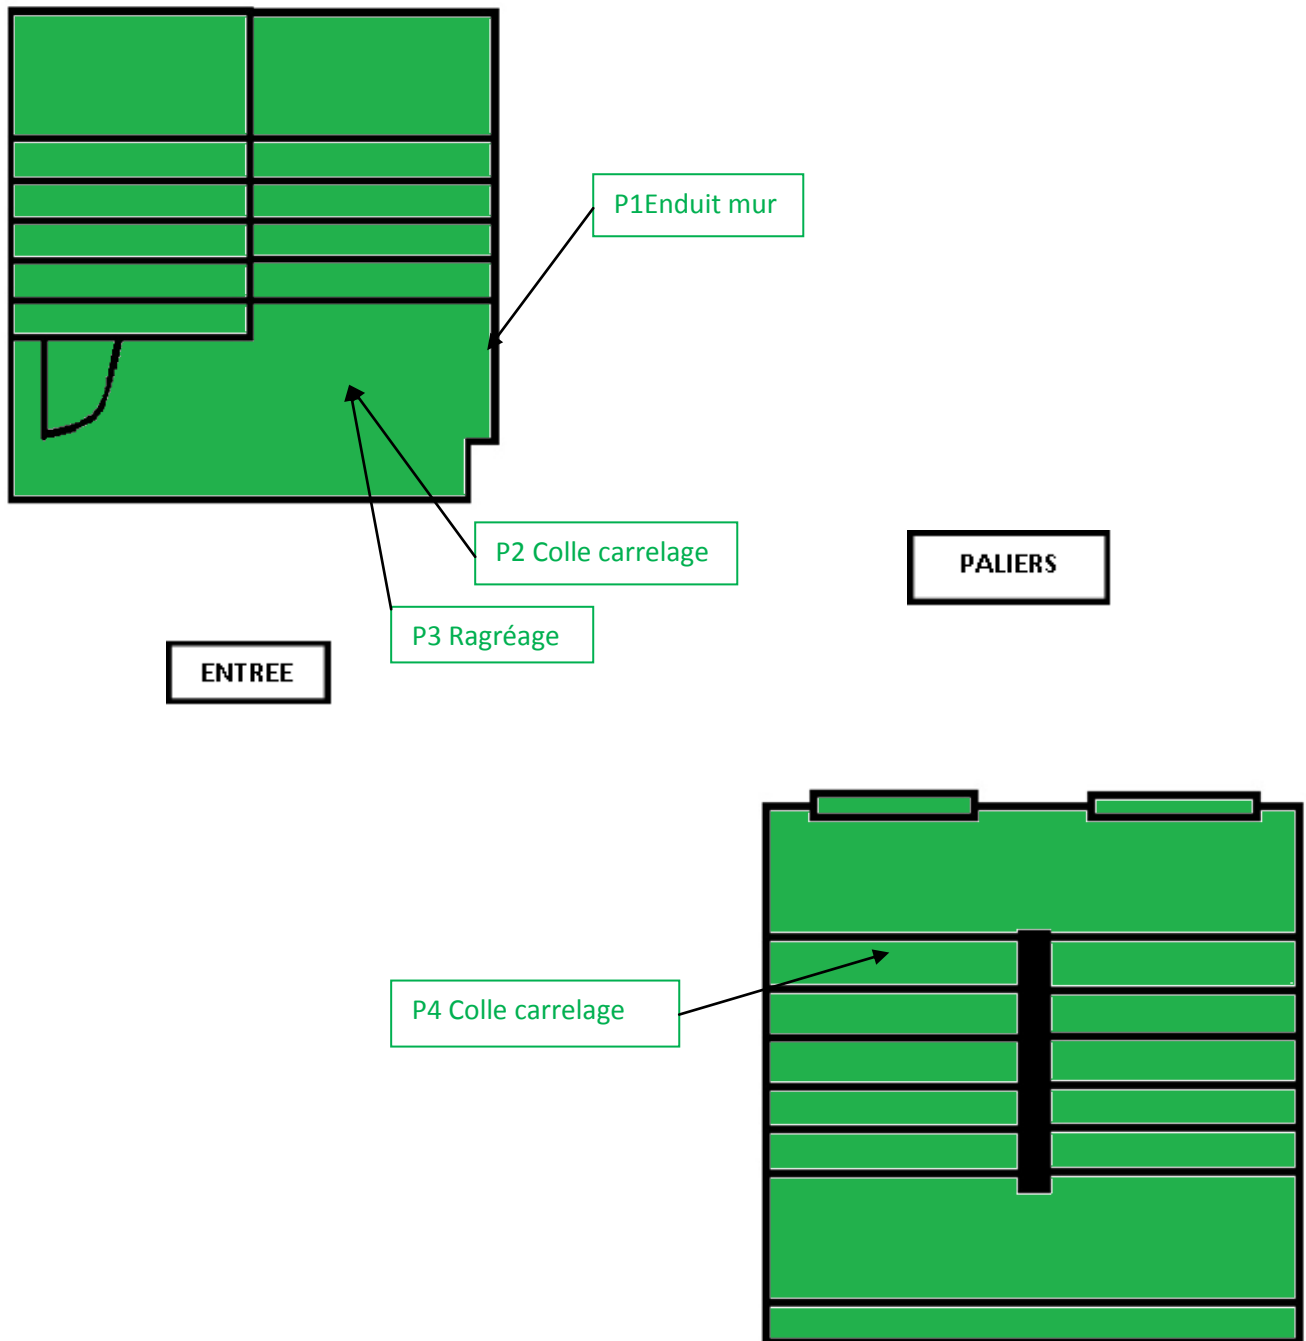
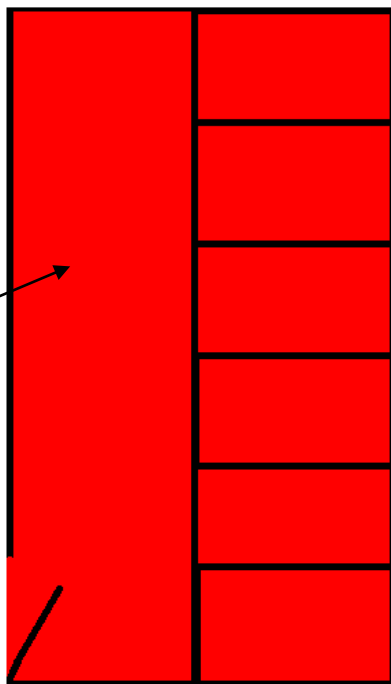
7.1 - Annexe - Schéma de repérage

CAVE

P5 Plaque de plâtre + enduit beige rosé jonction plaques

Matériau non amianté

Matériau amianté
