Rapport de mission de repérage des matériaux et produits contenant de l'amiante à intégrer au dossier technique « amiante » (listes A et B de l'annexe 13-9 du Code de la Santé publique)

Numéro de dossier : OPH 77 15/IMO/0063
Date du repérage : 17/07/2014

Immeuble bâti visité	
Adresse	Rue : 9, rue Coudray Bât., escalier, niveau, appartement n°, lot n° : Bât 9 Code postal, ville : . 77460 SOUPPE-SUR-LOING
Périmètre de repérage : RDC, 1er, 2ème, 3ème, cave
Type de logement : Fonction principale du bâtiment : Année de construction : Immeuble complet 3 niveaux Habitation (parties communes) < 1997

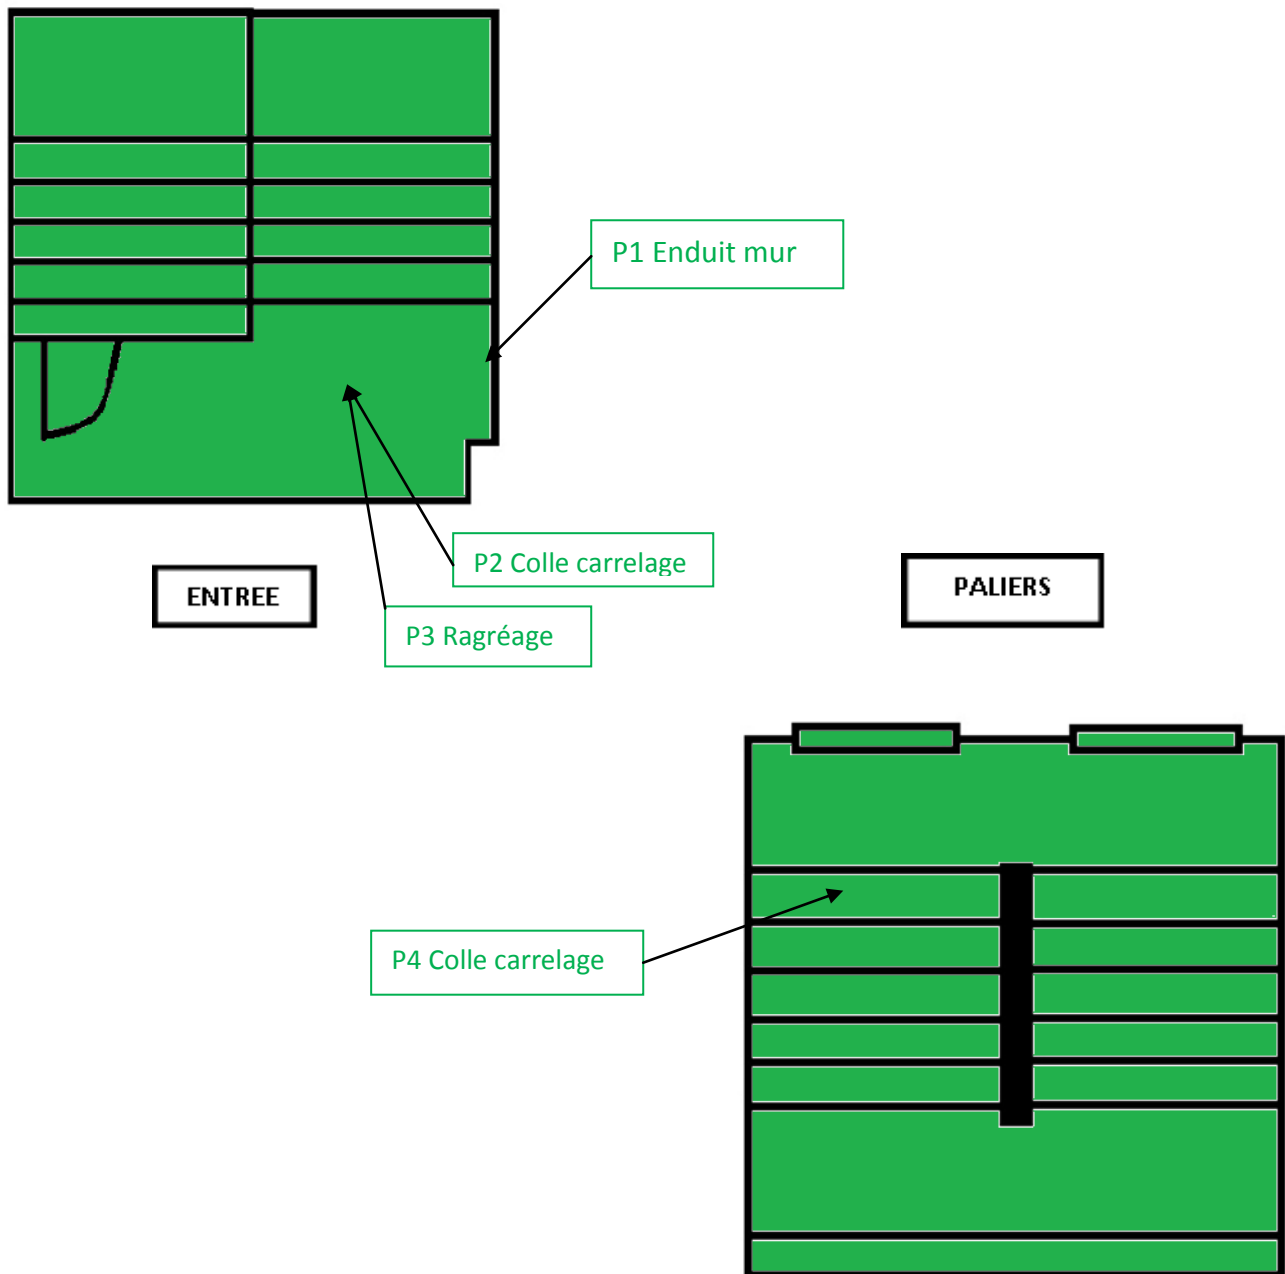
7.1 - Annexe - Schéma de repérage

CAVE

Matériau amianté

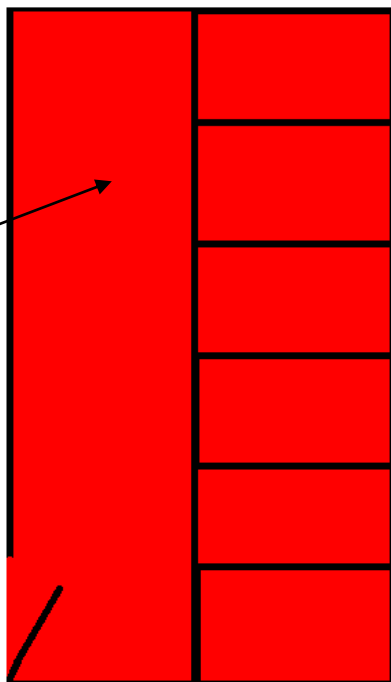
P5 Plaque de plâtre + Enduit beige rosé jonction plaques

Localisation	Identifiant + Description	Conclusion (justification)	Etat de conservation** et préconisations*
Cave	Identifiant: M005-P05 Description: Panneaux collés ou vissés	Présence d'amiante (Après analyse en laboratoire)	Matériau dégradé (étendue ponctuelle) Résultat AC1** Préconisation : Il est recommandé de réaliser une action correctrice de premier niveau.
