Rapport de repérage des matériaux et produits contenant de l'amiante avant réalisation de travaux dans un immeuble bâti

PROGRAMME 37_Enrobes_Parking
Rue Jean Cocteau entre les Bâtiments 1,3,5,7,9,11
77460 SOUPPES SUR LOING

Référence du dossier : 2020
4623_BELLEVUE_ENROBES_PARKIN
G

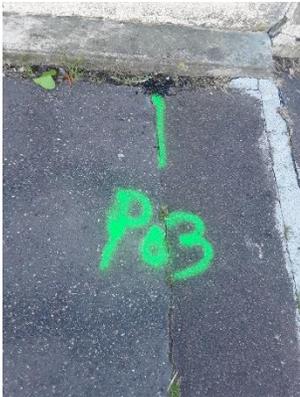
Identification : P003
Pièce et étage : Voir commentaire Rez de chaussée
Localisation : Sol
Parties d'ouvrages ou de composants : Aménagements extérieurs (Eléments en fibres-ciment (jardinières, bordures-))
Descriptif Laboratoire : Agrégats d'enrobés bitumineux ? prise d'essai 1 + agrégats d'enrobés bitumineux ? prise d'essai 2 + agrégats d'enrobés bitumineux ? prise d'essai 3
Résultat (justification) : Amiante non détectée (RESULTAT ANALYSE)

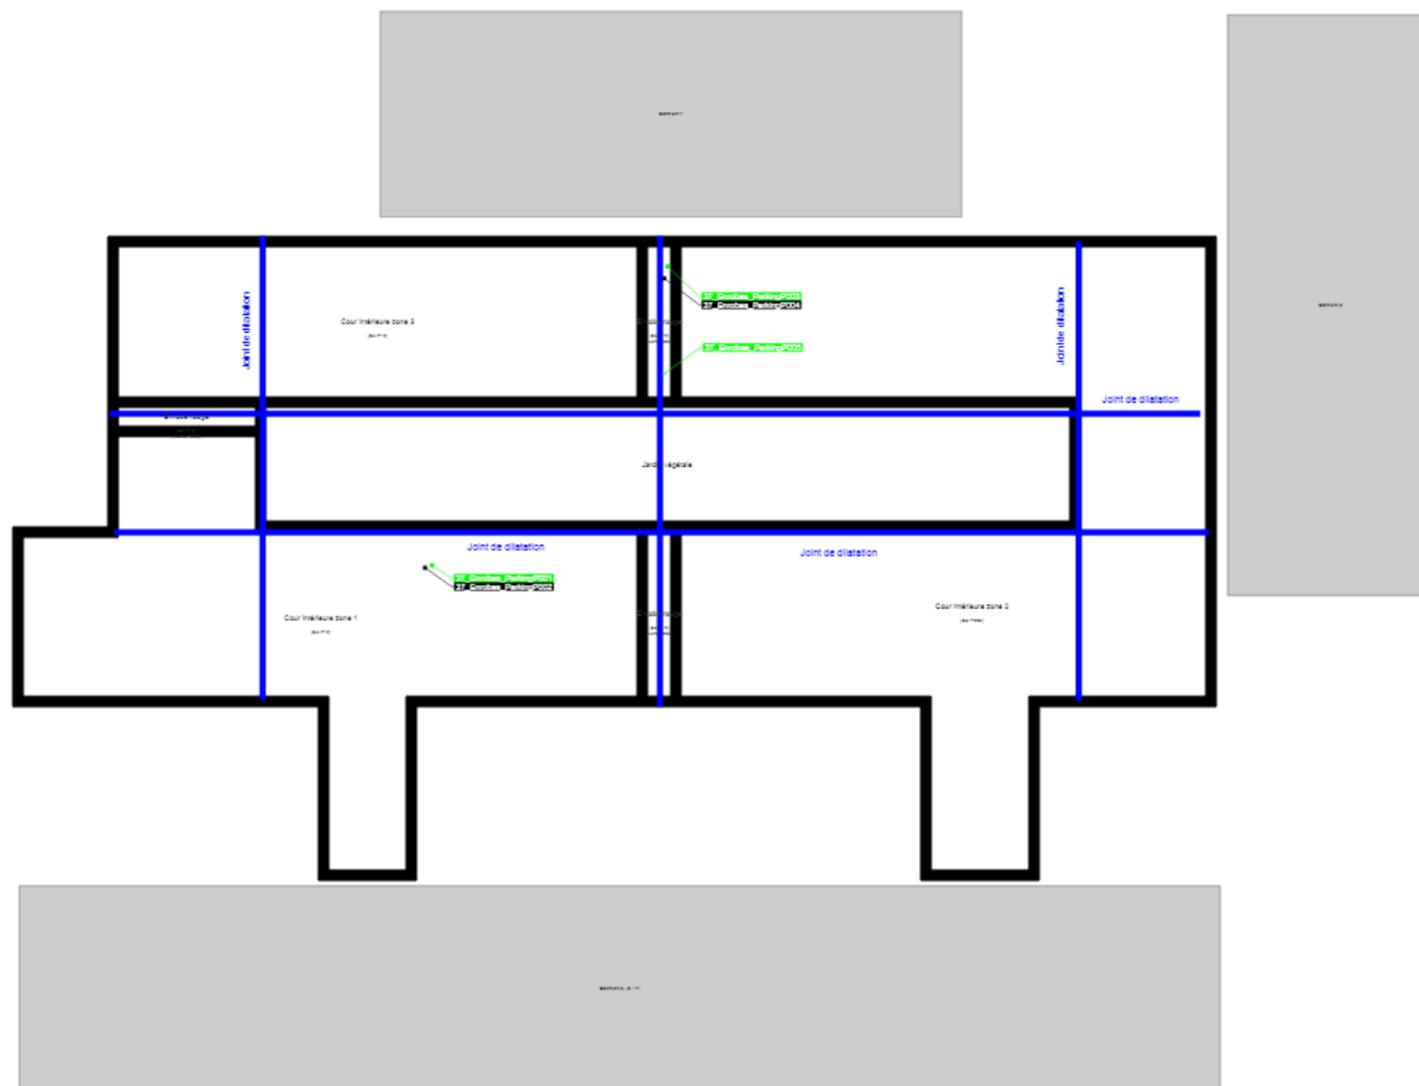
PLANCHE DE REPERAGE

Bien : 37_Enrobes_Parking -
PROGRAMME 37_Enrobes_Parking
Rue Jean Cocteau entre les Bâtiments
1,3,5,7,9,11 77460 SOUPES SUR
LOING
