## Rapport de mission de repérage des matériaux et produits contenant de l'amiante avant réalisation de travaux

R. 4412-97 modifié par le décret 2012-639 du 4 mai 2012  
Norme NF X 46-020

1 RUE JEAN COCTEAU

Module 37DAN0001  
77460 SOUPPE SUR LOING

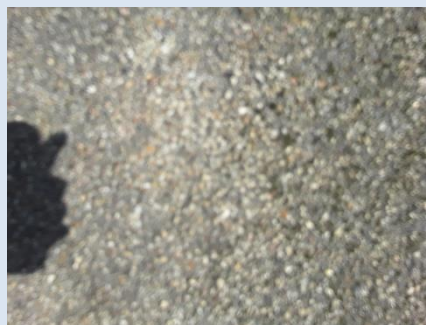
PRELEVEMENT : 37DAN0001P002			
NOM DU CLIENT	NUMERO DU DOSSIER		PIECE OU LOCAL
OPH77	37DAN0001 15/04/2019		Extérieurs (RC)
ELEMENT	DESCRIPTIF DU LABORATOIRE	DATE DE PRELEVEMENT	NOM DE L'OPERATEUR
Enrobé	Agrégats d'enrobés bitumineux ? prise d'essai 1 + agrégats d'enrobés bitumineux ? prise d'essai 2 + agrégats d'enrobés bitumineux ? prise d'essai 3	15/04/2019	BRUNOT Tristan
LOCALISATION		RESULTAT	
Sol		Amiante non détecté

* Agrégats d'enrobés bitumineux – prise d'essai 1 + agrégats d'enrobés bitumineux – prise d'essai 2 + agrégats d'enrobés bitumineux – prise d'essai 3	META (2)	1	25/04/2019	Amiante non détecté / -
Réf dossier client : 37DAN0001-01 - 1 RUE JEAN COCTEAU 77460 SOUPES SUR LOING Réf échantillon client : 37DAN0001P002 // Estérieurs Sol Enrobé				Réf échantillon ITGA : IT071904-45404 Description ITGA : Agrégats d'enrobés bitumineux – prise d'essai 1 / Agrégats d'enrobés bitumineux – prise d'essai 2 / Agrégats d'enrobés bitumineux – prise d'essai 3

* Agrégats d'enrobés bitumineux – prise d'essai 1 + agrégats d'enrobés bitumineux – prise d'essai 2 + agrégats d'enrobés bitumineux – prise d'essai 3	META (2)	1	25/04/2019	Amiante non détecté / -

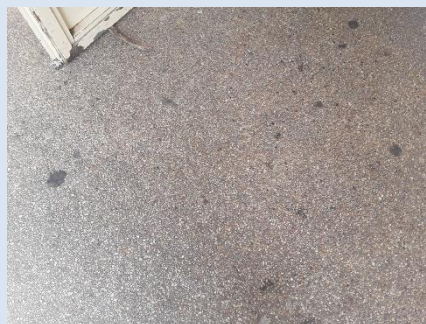
PRELEVEMENT : 37DAN0001P003			
NOM DU CLIENT	NUMERO DU DOSSIER		PIECE OU LOCAL
OPH77	37DAN0001 15/04/2019		Extérieurs (RC)
ELEMENT	DESCRIPTIF DU LABORATOIRE	DATE DE PRELEVEMENT	NOM DE L'OPERATEUR
Enrobé	Matériau beige en vrac + matériau rouge en vrac non séparable + matériau gris en vrac hétérogène non séparable	15/04/2019	BRUNOT Tristan
LOCALISATION		RESULTAT	
Sol		Amiante non détecté

Fraction analysée	Technique analytique (Méthode de préparation)	Nombre de préparations	Date d'analyse	Résultat / Variété d'amiante
Réf dossier client : 37DAN0001-01 - 1 RUE JEAN COCTEAU 77460 SOUPPES SUR LOING Réf échantillon client : 37DAN0001P003 / / Extérieurs Sol Enrobé				Réf échantillon ITGA : IT071904-45405 Description ITGA : Matériau beige en vrac / Matériau rouge en vrac / Matériau gris en vrac hétérogène

* Matériau beige en vrac + matériau rouge en vrac non séparable + matériau gris en vrac hétérogène non séparable	META (1)	1	25/04/2019	Amiante non détecté / -
Réf dossier client : 37DAN0001-01 - 1 RUE JEAN COCTEAU 77460 SOUPPES SUR LOING Réf échantillon client : 37DAN0001P004 / / Entrée Mur B Enduit Peinture béton				Réf échantillon ITGA : IT071904-45406 Description ITGA : Enduit plâtreux blanc en vrac / Peintures multiples

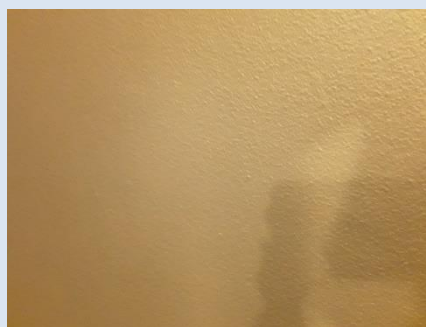
PRELEVEMENT : 37DAN0001P004			
NOM DU CLIENT	NUMERO DU DOSSIER		PIECE OU LOCAL
OPH77	37DAN0001 15/04/2019		Entrée (RC)
ELEMENT	DESCRIPTIF DU LABORATOIRE	DATE DE PRELEVEMENT	NOM DE L'OPERATEUR
Enduit / Peinture béton	Enduit plâtreux blanc en vrac + peintures multiples non séparable	15/04/2019	BRUNOT Tristan
LOCALISATION		RESULTAT	
Mur B		Amiante non détecté

* Enduit plâtreux blanc en vrac + peintures multiples non séparable	META (1)	1	25/04/2019	Amiante non détecté / -
Réf dossier client : 37DAN0001-01 - 1 RUE JEAN COCTEAU 77460 SOUPPES SUR LOING Réf échantillon client : 37DAN0001P005 / / Cage d'escalier 1 Marches Enduit Peinture				Réf échantillon ITGA : IT071904-45407 Description ITGA : Enduit gris en vrac hétérogène / Peintures multiples en faible quantité

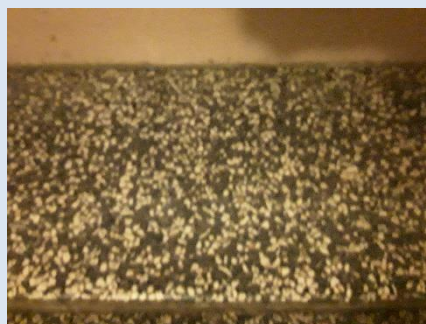
PRELEVEMENT : 37DAN0001P005			
NOM DU CLIENT	NUMERO DU DOSSIER		PIECE OU LOCAL
OPH77	37DAN0001 15/04/2019		Cage d'escalier 1 (RC)
ELEMENT	DESCRIPTIF DU LABORATOIRE	DATE DE PRELEVEMENT	NOM DE L'OPERATEUR
Enduit / Peinture	Enduit gris en vrac hétérogène + peintures multiples en faible quantité non séparable	15/04/2019	BRUNOT Tristan
LOCALISATION		RESULTAT	
Marches		Amiante détecté (Chrysotile)

PIECE	ETAGE	ELEMENTS	DESCRIPTIF LABORATOIRE	Echantillon	REPERAGE	ETAT	RESULTAT
	RC	Enduit / Peinture	Enduit gris en vrac hétérogène + peintures multiples en faible quantité non séparable	37DAN0001P005	Marches	BON ETAT	Amiante détecté (Chrysotile)

* Enduit gris en vrac hétérogène + peintures multiples en faible quantité non séparable	META (1)	1	25/04/2019	Présence de fibres d'amiante / Chrysotile
Réf dossier client : 37DAN0001-01 - 1 RUE JEAN COCTEAU 77460 SOUPPES SUR LOING Réf échantillon client : 37DAN0001P006 / / Cage d'escalier 1 Marches Enduit Peinture				Réf échantillon ITGA : IT071904-45408 Description ITGA : Enduit plâtreux blanc en vrac / Matériau gris en vrac / Peintures multiples

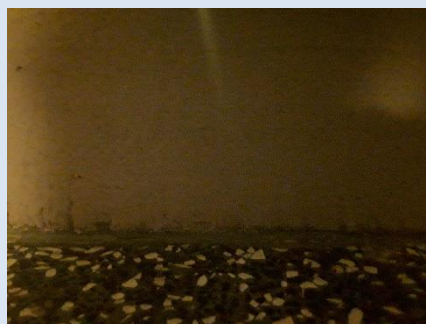
PRELEVEMENT : 37DAN0001P006			
NOM DU CLIENT	NUMERO DU DOSSIER		PIECE OU LOCAL
OPH77	37DAN0001 15/04/2019		Cage d'escalier 1 (RC)
ELEMENT	DESCRIPTIF DU LABORATOIRE	DATE DE PRELEVEMENT	NOM DE L'OPERATEUR
Enduit / Peinture	Enduit plâtreux blanc en vrac + matériau gris en vrac non séparable + peintures multiples non séparable	15/04/2019	BRUNOT Tristan
LOCALISATION		RESULTAT	
Marches		Amiante détecté (Chrysotile)

PIECE	ETAGE	ELEMENTS	DESCRIPTIF LABORATOIRE	Echantillon	REPERAGE	ETAT	RESULTAT
	RC	Enduit / Peinture	Enduit plâtreux blanc en vrac + matériau gris en vrac non séparable + peintures multiples non séparable	37DAN0001P006	Marches	BON ETAT	Amiante détecté (Chrysotile)

* Enduit plâtreux blanc en vrac + matériau gris en vrac non séparable + peintures multiples non séparable	META (1)	1	25/04/2019	Présence de fibres d'amiante / Chrysotile
Réf dossier client : 37DAN0001-01 - 1 RUE JEAN COCTEAU 77460 SOUPPES SUR LOING Réf échantillon client : 37DAN0001P007 / / Hall Porte Peinture				Réf échantillon ITGA : IT071904-45409 Description ITGA : Peintures multiples en vrac

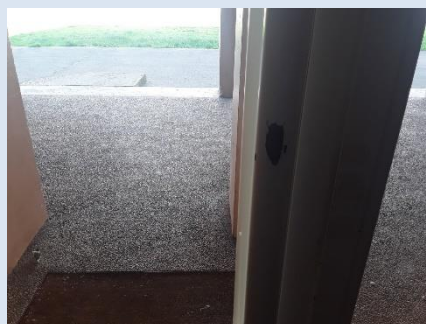
PRELEVEMENT : 37DAN0001P007			
NOM DU CLIENT	NUMERO DU DOSSIER		PIECE OU LOCAL
OPH77	37DAN0001 15/04/2019		Hall (RC)
ELEMENT	DESCRIPTIF DU LABORATOIRE	DATE DE PRELEVEMENT	NOM DE L'OPERATEUR
Peinture	Peintures multiples en vrac	15/04/2019	BRUNOT Tristan
LOCALISATION		RESULTAT	
Porte		Amiante non détecté

* Peintures multiples en vrac	META (1)	1	25/04/2019	Amiante non détecté / -
