Rapport de mission de repérage des matériaux et produits contenant de l'amiante avant réalisation de travaux

R. 4412-97 modifié par le décret 2012-639 du 4 mai 2012
Norme NF X 46-020

33 RUE J. COCTEAU 1ER ETAGE APT 04

| RAPPORT N° : | OPH77 37LA30104 | Date d'émission du rapport : | 11/07/2017 |

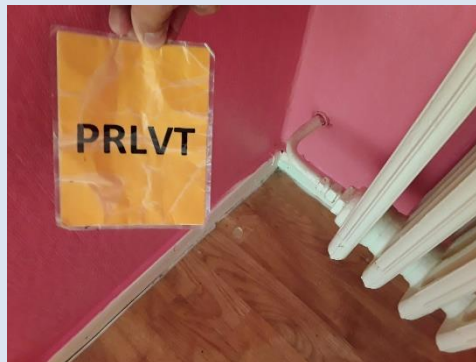
| PRELEVEMENT : 37LA30104P03 | | |

| PRELEVEMENT : 37LA30104P03 | | |
|---|---|---|
| Revêtement souple marron + ragréage gris + peinture non séparable | 28/06/2017 | CATE Laurent |
| Sols | | Fr1:Amiante non détecté |

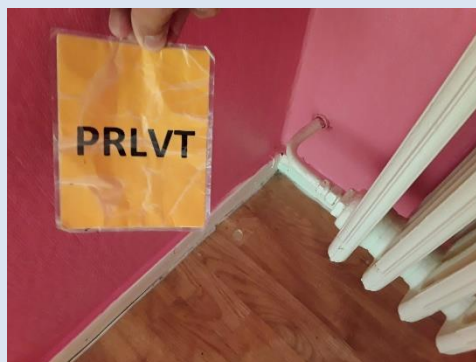
| PRELEVEMENT : 37LA30104P03 | | |

| PRELEVEMENT : 37LA30104P03 | | |
|---|---|---|
| Colle bitumineuse noire | 28/06/2017 | CATE Laurent |
| Sols | | Fr2:Amiante détecté (Chrysotile) |
