Rapport de repérage des matériaux et produits contenant de l'amiante avant réalisation de travaux dans un immeuble bâti

2
6 RUE J. COCTEAU
ESCALIER AI
77460 SOUPPES SUR LOING

Date du rapport : 18/07/2020

37LAI0102 18/07/2020 - 03:20

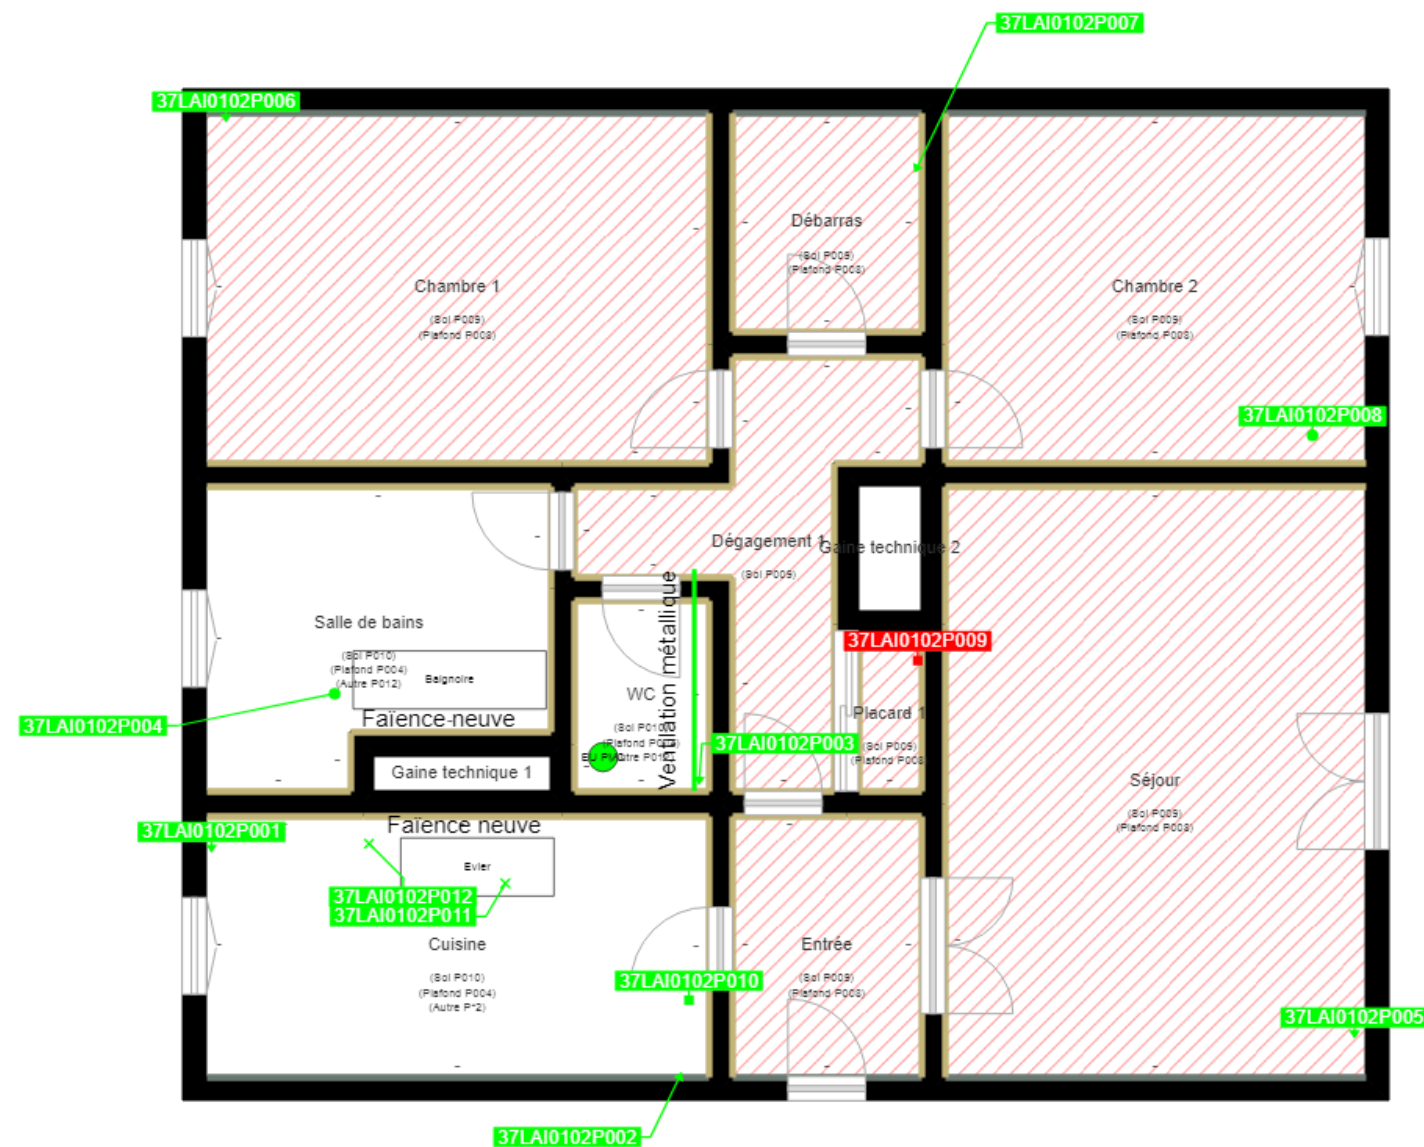
- Prélèvement de sol amianté
- Prélèvement de sol non amianté
- Prélèvement de plafond amianté
- Prélèvement de plafond non amianté
- Prélèvement de mur amianté
- Prélèvement de mur non amianté
- Autre type de prélèvement amianté
- Autre type de prélèvement non amianté
- Sols amiantés
- Plafonds amiantés
- Sols et plafonds amiantés
