Rapport de mission de repérage des matériaux et produits contenant de l'amiante avant réalisation de travaux

R. 4412-97 modifié par le décret 2012-639 du 4 mai 2012
Norme NF X 46-020

8 RUE J. COCTEAU APT 302

| RAPPORT N° : | OPH77 37LAJ0302 | Date d'émission du rapport : | 19/07/2017 |

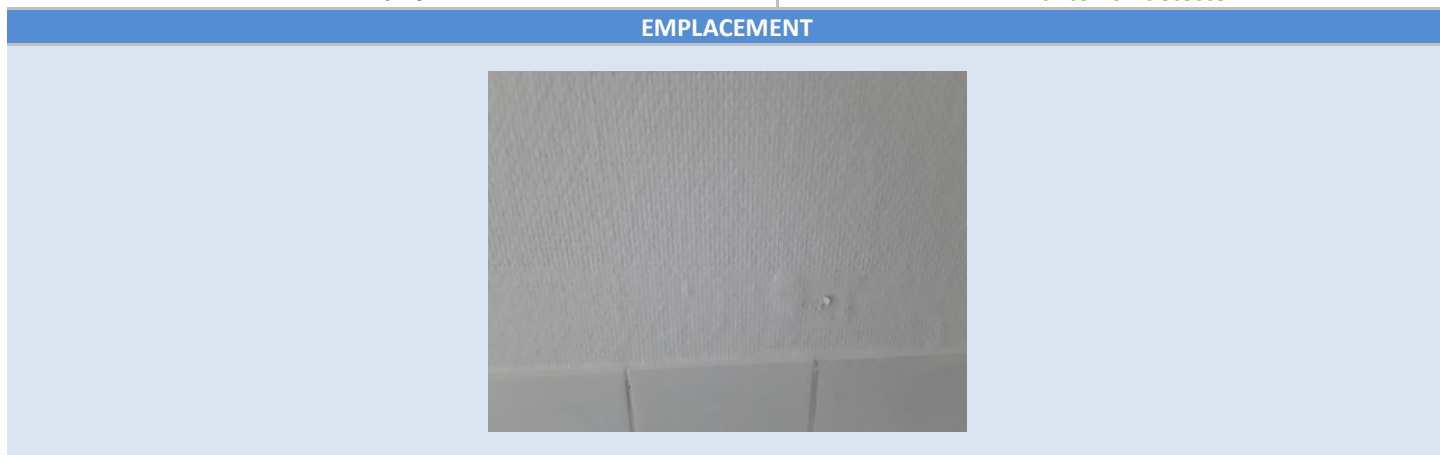
| PRELEVEMENT : 37LAJ0302P003 | | |

| PIECE | ETAGE | ELEMENTS PRELEVES | N° Echantillon | REPERAGE | ETAT | RESULTAT | METHODE |
|---|---|--|---|---|---|---|---|
| Cuisine | R+3 | Enduit plâtreux blanc en faible quantité en vrac non séparable + papier en faible quantité non séparable + peintures multiples non séparable + toile fibreuse blanche en faible quantité non séparable | 37LAJ0302P003 | Mur C | BON ETAT | Amiante non détecté | RESULTAT ANALYSE |

| PRELEVEMENT : 37LAJ0302P003 | | |
|--|---|---|
| Enduit plâtreux blanc en faible quantité en vrac non séparable + papier en faible quantité non séparable + peintures multiples non séparable + toile fibreuse blanche en faible quantité non séparable | 06/07/2017 | SY Amadou |
| Mur C | Amiante non détecté | |
