Rapport de mission de repérage des matériaux et produits contenant de l'amiante avant réalisation de travaux

10 RUE J COCTEAU - APT 1

77460 SOUPES SUR LOING

RAPPORT N° :	OPH77 37LAK0301	Date d'émission du rapport :	07/09/2017
Le repérage a été réalisé le :	31/08/2017	Accompagnateur :	
Par :	Mickaël JULIEN	Laboratoire d'Analyses :	ITGA
N° certificat de qualification :	CPDI 4129	Adresse laboratoire :	3 RUE ARMAND HERPIN LACROIX - CS 46537 35065 RENNES CEDEX
Date d'obtention :	01/01/2017	Numéro d'accréditation :	1-5967
Le présent rapport est établi par une personne dont les compétences sont certifiées par :	I.CERT Parc Edonia - Bâtiment G - Rue de la Terre Victoria - 35760 SAINT-GREGOIRE	Organisme d'assurance professionnelle :	ALLIANZ
		Adresse assurance :	Direction Opérations Entreprises 5C Esplanade Charles de Gaulle 33081 BORDEAUX CEDEX
		N° de contrat d'assurance :	55897385
		Date de validité :	31/12/2017

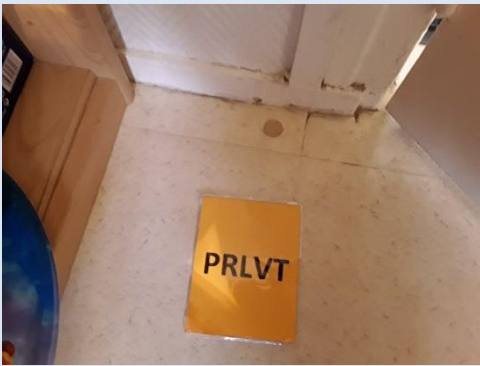
PRELEVEMENT : 37LAK0301P001		
NOM DU CLIENT	NUMERO DU DOSSIER	PIECE OU LOCAL
OPH77	37LAK0301 31/08/2017	Cuisine
MATERIAU	DATE DE PRELEVEMENT	NOM DE L'OPERATEUR
Revêtement bicouche souple beige et noir + colle polymère jaune non séparable + ragréage gris non séparable + matériau compact gris hétérogène	31/08/2017	JULIEN Mickaël
LOCALISATION		RESULTAT
Sol		Fr2:Amiante non détecté
EMPLACEMENT

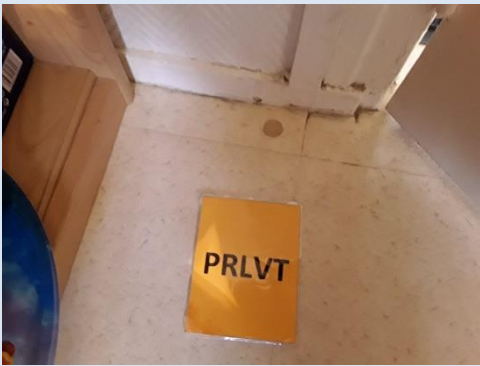
PIECE	ETAGE	ELEMENTS PRELEVES	N° Echantillon	REPERAGE	ETAT	RESULTAT
Cuisine	R+3	Dalle dure cassante grise	37LAK0301P001	Sol	BON ETAT	Fr1:Amiante détecté (Chrysotile)

PRELEVEMENT : 37LAK0301P001		
NOM DU CLIENT	NUMERO DU DOSSIER	PIECE OU LOCAL
OPH77	37LAK0301 31/08/2017	Cuisine
MATERIAU	DATE DE PRELEVEMENT	NOM DE L'OPERATEUR
Dalle dure cassante grise	31/08/2017	JULIEN Mickaël
LOCALISATION		RESULTAT
Sol		Fr1:Amiante détecté (Chrysotile)
EMPLACEMENT
