Rapport de repérage des matériaux et produits contenant de l'amiante avant réalisation de travaux dans un immeuble bâti

1 Rue J. Cocteau - Logement 1 - ESC AN - R+3
77460 SOUPPES SUR LOING

Date du rapport : 06/02/2020

37LAN0301 06/02/2020 - 10:38

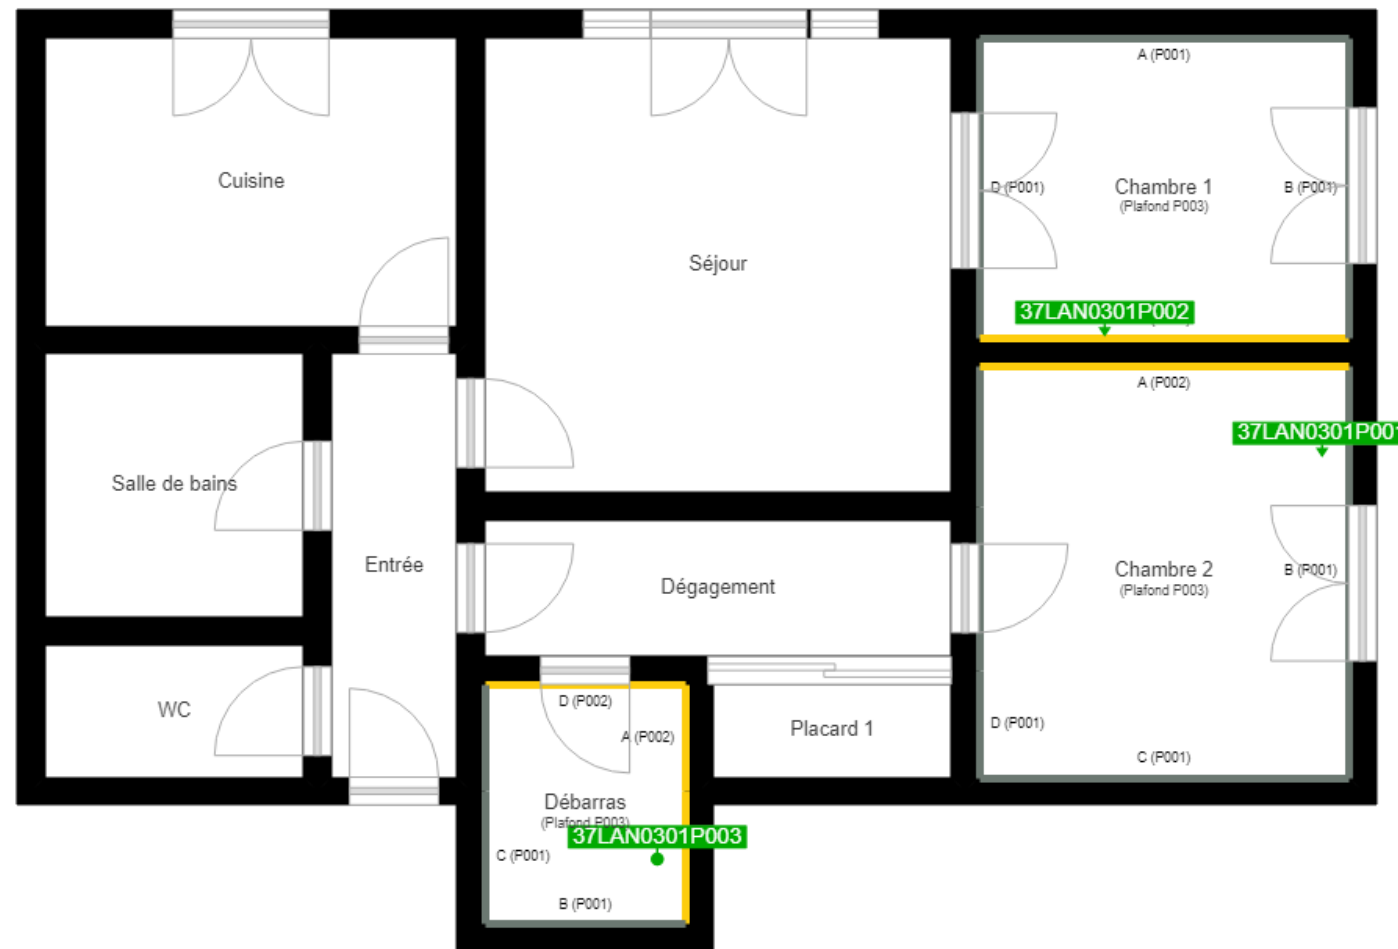
PLANCHE DE REPERAGE

Identification : P001

Pièce et étage : Chambre 2 R+3

Localisation : Mur B

Résultat (justification) : Amiante non détectée (RESULTAT ANALYSE)

Identification : P002

Pièce et étage : Chambre 1 R+3

Localisation : Mur C

Identification : P003

Pièce et étage : Débarras R+3

Localisation : Plafond

Zone :R+3
