## Rapport de mission de repérage des matériaux et produits contenant de l'amiante avant réalisation de travaux

R. 4412-97 modifié par le décret 2012-639 du 4 mai 2012  
Norme NF X 46-020

5 RUE JEAN COCTEAU - 3E ETAGE - APT 1

RAPPORT N° :	OPH77 37LAP0301	Date d'émission du rapport :	11/07/2017
Le repérage a été réalisé le :	28/06/2017	Accompagnateur :	
Par :	Laurent CATE	Laboratoire d'Analyses :	ITGA
N° certificat de qualification :	CPDI3681	Adresse laboratoire :	3 RUE ARMAND HERPIN LACROIX - CS 46537 35065 RENNES CEDEX
Date d'obtention :	25/11/2015	Numéro d'accréditation :	1-5967
Le présent rapport est établi par une personne dont les compétences sont certifiées par :	I.Cert Parc EDONIA - Bâtiment G - Rue de la Terre Victoria - 35760 Saint Grégoire	Organisme d'assurance professionnelle :	ALLIANZ
		Adresse assurance :	Direction Opérations Entreprises 5C Esplanade Charles de Gaulle 33081 BORDEAUX CEDEX
		N° de contrat d'assurance :	55897385
		Date de validité :	31/12/2017

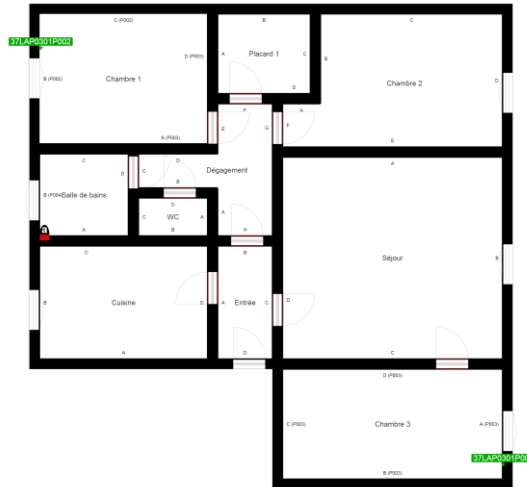
## ANNEXE 2 – CROQUIS DE LOCALISATION DE PRELEVEMENTS

PRELEVEMENT : 37LAP0301P002		
NOM DU CLIENT	NUMERO DU DOSSIER	PIECE OU LOCAL
OPH77	37LAP0301 28/06/2017	Chambre 1
MATERIAU	DATE DE PRELEVEMENT	NOM DE L'OPERATEUR
Enduit plâtreux blanc en vrac non séparable + carton non séparable + peinture non séparable	28/06/2017	CATE Laurent
LOCALISATION		RESULTAT
Mur B		Amiante non détecté
EMPLACEMENT

PRELEVEMENT : 37LAP0301P003		
NOM DU CLIENT	NUMERO DU DOSSIER	PIECE OU LOCAL
OPH77	37LAP0301 28/06/2017	Chambre 3
MATERIAU	DATE DE PRELEVEMENT	NOM DE L'OPERATEUR
Enduit plâtreux blanc en vrac non séparable + peinture non séparable	28/06/2017	CATE Laurent
LOCALISATION		RESULTAT
Mur A		Amiante non détecté
EMPLACEMENT
