Rapport de mission de repérage des matériaux et produits contenant de l'amiante avant réalisation de travaux

7 RUE J. COCTEAU LGT 2

77460 SOUPPE SUR LOING

RAPPORT N° :	37LAQ0202	Laboratoire d'Analyses :	ITGA
Repérage réalisé le :	20/11/2017	Adresse laboratoire :	3 RUE ARMAND HERPIN LACROIX - CS 46537 35065 RENNES CEDEX
Accompagnateur :		Numéro d'accréditation :	1-5967
Par :	Gaetan BEDEL	Organisme d'assurance professionnelle :	ALLIANZ
N° certificat :	CPDI3869	Adresse assurance :	Direction Opérations Entreprises 5C Esplanade Charles de Gaulle 33081 BORDEAUX CEDEX
Date d'obtention :	22/04/2016	N° de contrat d'assurance :	55897385
Organisme certificateur	I.CERT PARC EDONIA - BAT G - RUE DE LA TERRE VICTORIA - 35760 SAINT GREGOIRE	Date de validité :	31/12/2017

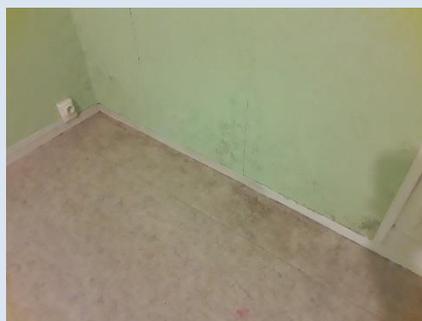
EMPLACEMENT

PRELEVEMENT : 37LAQ0202P001			
NOM DU CLIENT	NUMERO DU DOSSIER	PIECE OU LOCAL	
OPH77	37LAQ0202 20/11/2017	Chambre 3	
ELEMENT	DESCRIPTIF DU LABORATOIRE	DATE DE PRELEVEMENT	NOM DE L'OPERATEUR
Enduit / Peinture béton	Enduit plâtreux blanc + peinture non séparable + papier non séparable	20/11/2017	BEDEL Gaetan
LOCALISATION		RESULTAT	
Mur B		Amiante non détecté

Fraction Analysée	Technique analytique et date d'analyse	Résultat	Type d'amiante	Nb de préparations
▶ Enduit plâtreux blanc + peinture non séparable + papier non séparable	META le 27/11/2017	Amiante non détecté	---	1

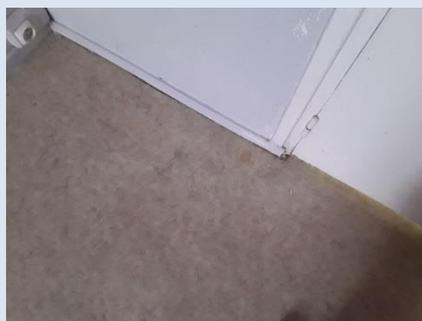
EMPLACEMENT

PRELEVEMENT : 37LAQ0202P003			
NOM DU CLIENT	NUMERO DU DOSSIER	PIECE OU LOCAL	
OPH77	37LAQ0202 20/11/2017	Cuisine	
ELEMENT	DESCRIPTIF DU LABORATOIRE	DATE DE PRELEVEMENT	NOM DE L'OPERATEUR
Revêtement souple	Colle polymère jaune non séparable + colle bitumineuse noire + peinture non séparable	20/11/2017	BEDEL Gaetan
LOCALISATION		RESULTAT	
Sol		Fr1:Amiante détecté (Chrysotile)

Fraction Analysée	Technique analytique et date d'analyse	Résultat	Type d'amiante	Nb de préparations
▶ Revêtement souple beige	META le 27/11/2017	Amiante non détecté	---	3
▶ Colle polymère jaune non séparable + colle bitumineuse noire + peinture non séparable	MOLP le 24/11/2017	Présence de fibres d'amiante	Chrysotile	2

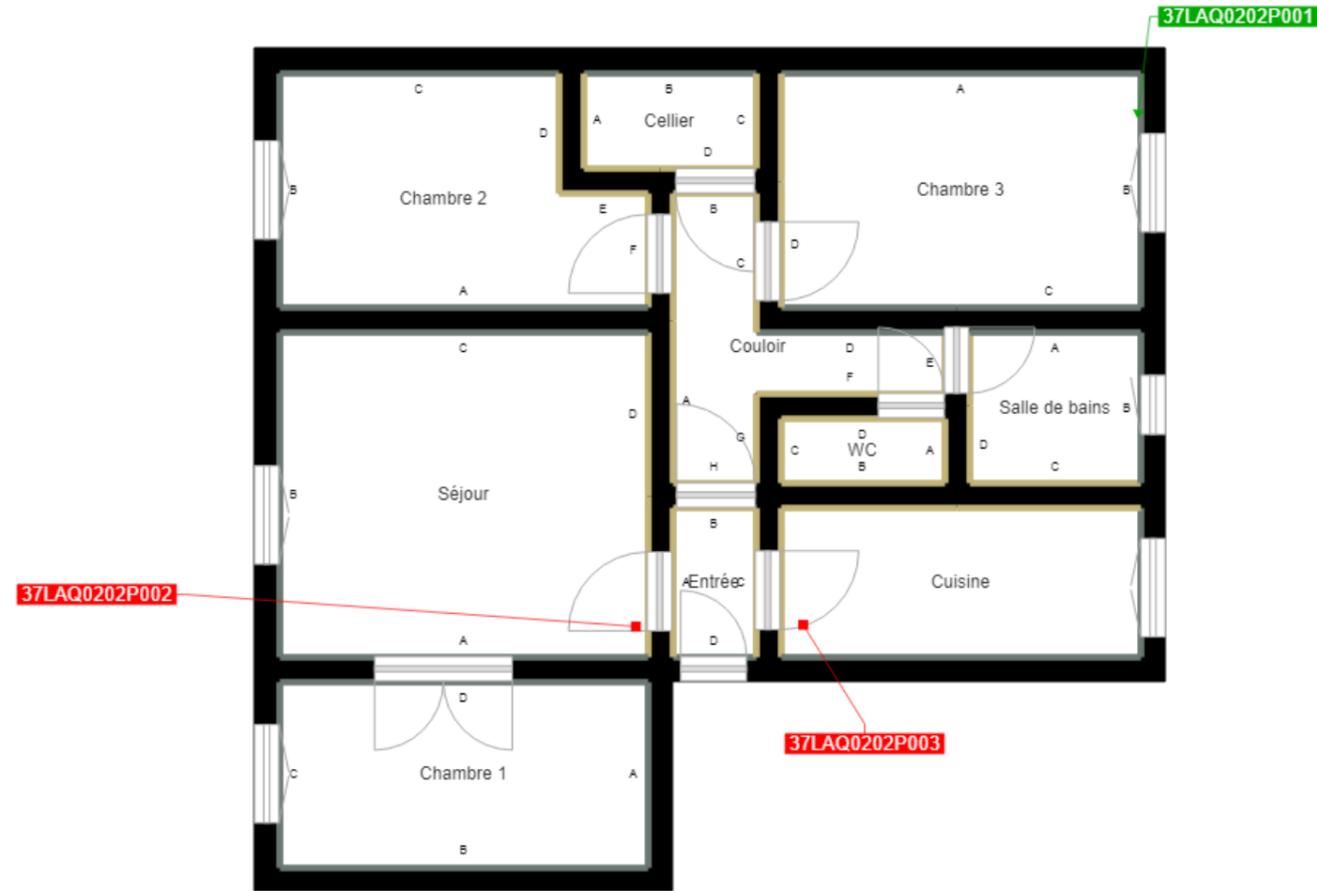
Murs périphériques / Plaques de plâtre
	Murs Bois
	Murs Brique
	Murs Béton brut
	Cloisons Plaques de plâtre
	Murs carreaux de plâtre
	Murs Béton / Enduit
	Murs porteurs et/ou mur de refend / Plaques de plâtre
	Murs périphériques / Doublage (plaque de plâtre + isolant)
	Torchis
	Murs Amiantés
	Murs Brique / Enduit
	Murs Brique plâtrière

- Prélèvements de sol amiantés
- Prélèvements de sol non amiantés
- Prélèvements de plafonds amiantés
- Prélèvements de plafonds non amiantés
- Prélèvements de murs amiantés
- Prélèvements de murs non amiantés
- X Autres types de prélèvements amiantés
- X Autres types de prélèvements non amiantés
