# Rapport de Repérage Amiante Avant réalisation de travaux dans un immeuble bâti

Numéro de dossier : M2805569RAAT  
Date d'intervention : 08/04/2021

3 Rue du Coudray (37LAB0301)  
77460 Souppes-sur-Loing

Lot numéro 37LAB0301

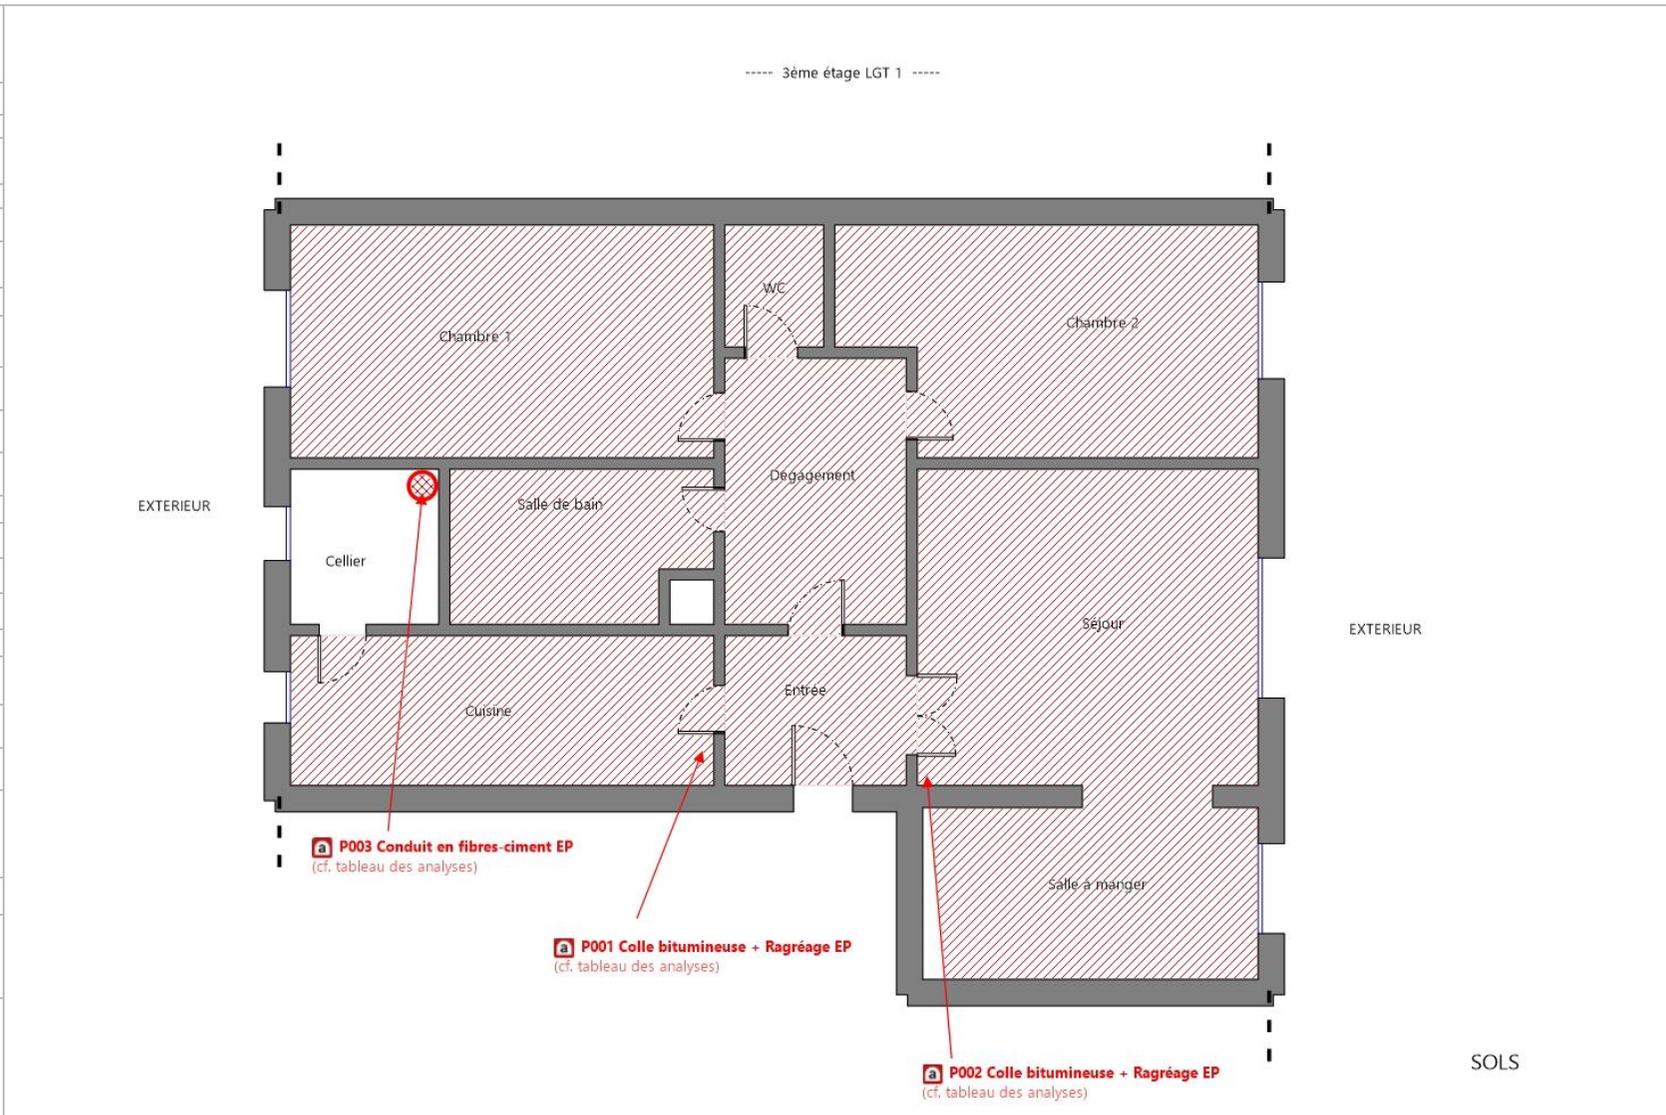
ZPSO	Niveau	Localisation	Zone	Description du prélèvement réalisé*
ZPSO001	3ème étage LGT 1	Entrée; Cuisine; Dégagement; Salle de bain; Chambre 1; WC; Chambre 2; Séjour; Salle à manger	Sol	<p><u>Analyse : P001</u></p> <ul style="list-style-type: none"> <li>- Phase 1 Matériau souple de type revêtement de sol (beige) (Absence d'amiante)</li> <li>- Phase 2 Matériau de type colle (jaune) ; matériau semi-dur de type ragréage (rose) (Absence d'amiante)</li> <li>- Phase 3 Matériau de type colle bitumineux (noir) ; matériau semi-dur de type ragréage (gris) (Présence d'amiante)</li> </ul> <p><u>Analyse : P002</u></p> <ul style="list-style-type: none"> <li>- Phase 1 Matériau souple de type revêtement de sol (beige) (Absence d'amiante)</li> <li>- Phase 2 Matériau de type colle bitumineux (noir) ; matériau semi-dur de type ragréage (rose) ; matériau semi-dur (fibreuse) (Présence d'amiante)</li> </ul>
ZPSO002	3ème étage LGT 1	Cellier	du sol au plafond	<p><u>Analyse : P003</u></p> <ul style="list-style-type: none"> <li>- Matériau dur fibreux de type fibres-ciment (gris) (Présence d'amiante)</li> </ul>

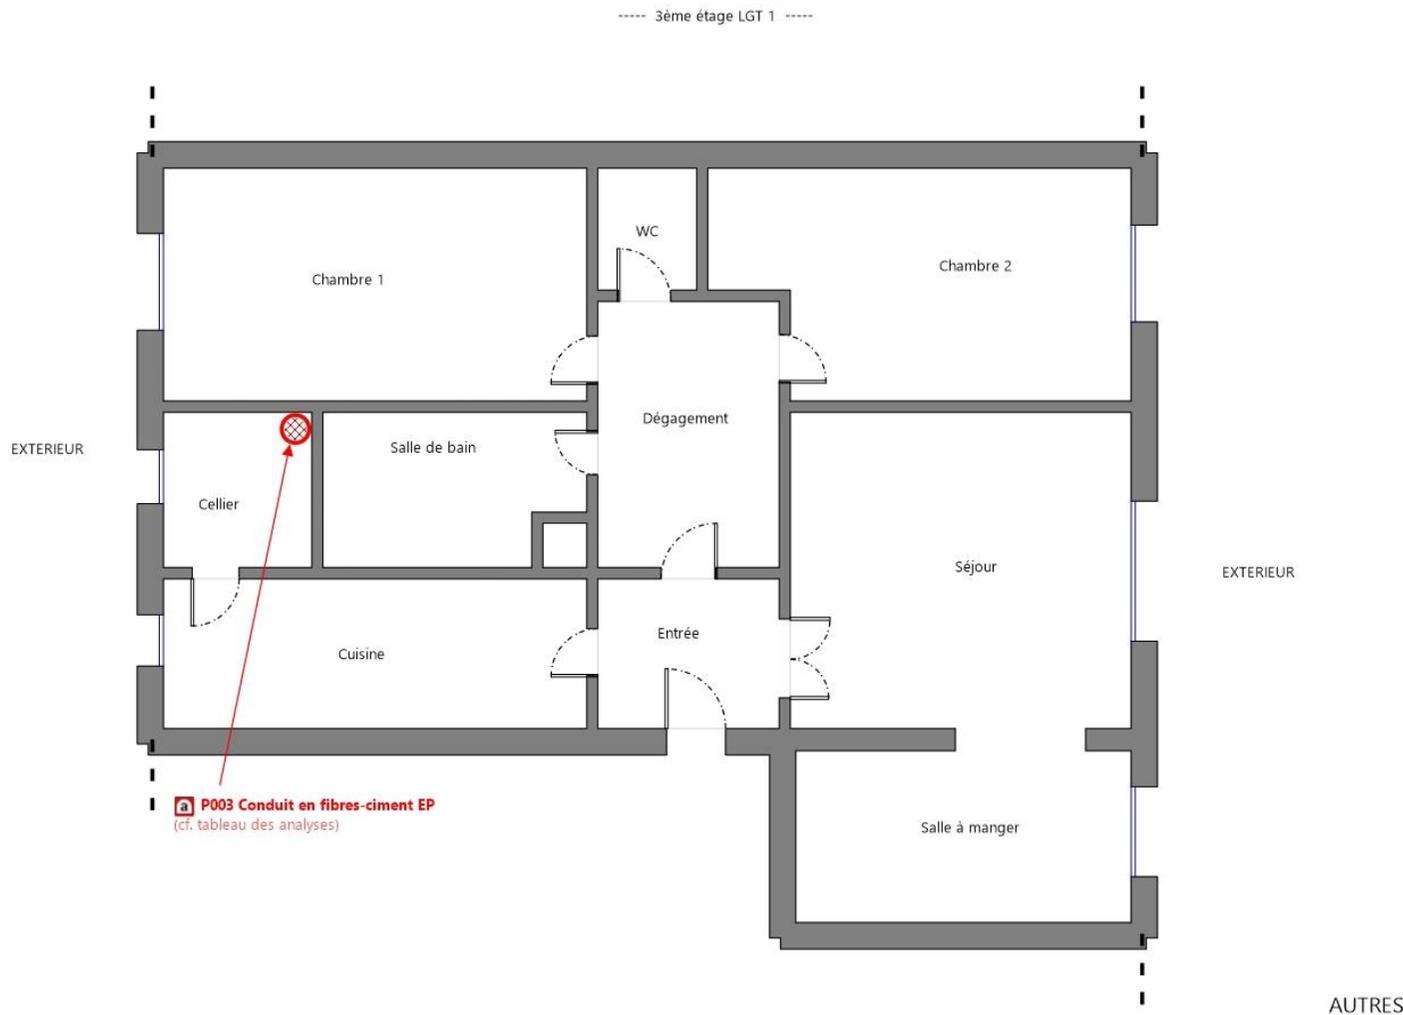
<b>Planche de repérage des matériaux et produits amiantés</b>
--	---

Affaire	M2805569RAAT
Opération	Gaëtan BEDEL
Site	3 Rue du Coudray (37LAB0301)
	77460 Souppes-sur-Loing
Date de réalisation	15/04/2021
<b>Matériaux et produits contenant de l'amiante</b>	
	Surface amianté
	Linéaire / paroi amianté (type 1)
	Linéaire / paroi amianté (type 2)
	Conduit amianté
<b>Sondages destructifs / Prélèvements</b>	
	Px Prélèvement Positif
	Px Prélèvement négatif
	S Sondage destructif
<b>Types de murs</b>	
	Mur Porteur
	Mur Cloison (type 1)
	Mur Cloison (type 2)
	Gaine technique
<b>Eléments ou pièces non visités</b>	
	Local non visitée
	Elément non visité

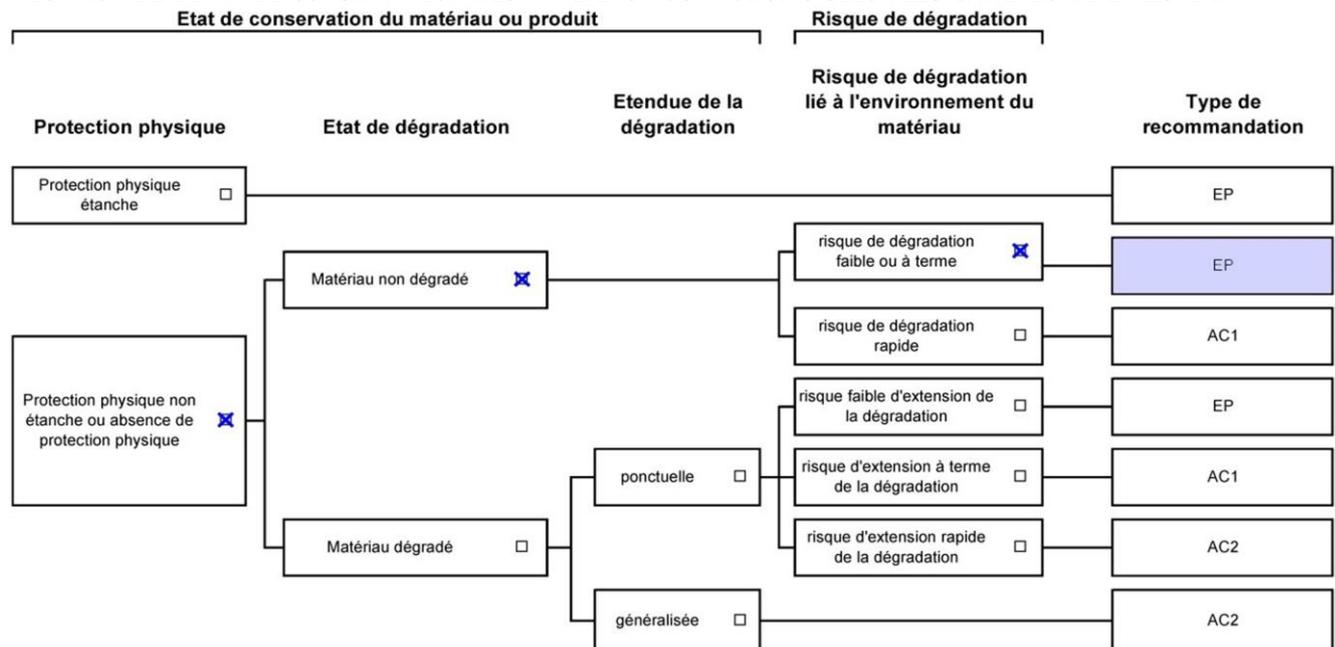
EVALUATION DE L'ETAT DE CONSERVATION DES MATERIAUX OU PRODUITS SELON LES CRITERES DE LA LISTE B

Bâtiment / local ou zone homogène : 3ème étage LGT 1 - Cellier

Identifiant Matériau : ZPSO002

Matériau : Conduit en fibres-ciment

Résultat EP (Z-III-RF)
