Rapport de mission de repérage des matériaux et produits contenant de l'amiante avant
réalisation de travaux

R. 4412-97 modifié par le décret 2012-639 du 4 mai 2012
Norme NF X 46-020

33 RUE J. COCTEAU 1ER ETAGE APT 04

RAPPORT N° :	OPH77 37LA30104	Date d'émission du rapport :	11/07/2017
Le repérage a été réalisé le :	28/06/2017	Accompagnateur :	
Par :	Laurent CATE	Laboratoire d'Analyses :	ITGA
N° certificat de qualification :	CPDI3681	Adresse laboratoire :	3 RUE ARMAND HERPIN LACROIX - CS 46537 35065 RENNES CEDEX
Date d'obtention :	25/11/2015	Numéro d'accréditation :	1-5967
Le présent rapport est établi par une personne dont les compétences sont certifiées par :	I.Cert Parc EDONIA - Bâtiment G - Rue de la Terre Victoria - 35760 Saint GrÃ©goire	Organisme d'assurance professionnelle :	ALLIANZ
		Adresse assurance :	Direction Opérations Entreprises 5C Esplanade Charles de Gaulle 33081 BORDEAUX CEDEX
		N° de contrat d'assurance :	55897385
		Date de validité :	31/12/2017

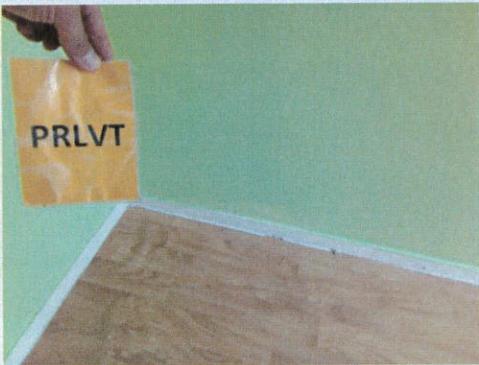
PRELEVEMENT : 37LA30104P01		
NOM DU CLIENT	NUMERO DU DOSSIER	PIECE OU LOCAL
OPH77	37LA30104 28/06/2017	Chambre 1
MATERIAU	DATE DE PRELEVEMENT	NOM DE L'OPERATEUR
Enduit plâtreux blanc en vrac non séparable + peinture non séparable	28/06/2017	CATE Laurent
LOCALISATION		RESULTAT
Mur A		Amiante non détecté
EMPLACEMENT

Fraction Analysée	Technique analytique et date d'analyse	Résultat	Type d'amiante	Nb de préparations
▶ Enduit plâtreux blanc en vrac non séparable + peinture non séparable	META le 07/07/2017	Amlante non détecté	...	1

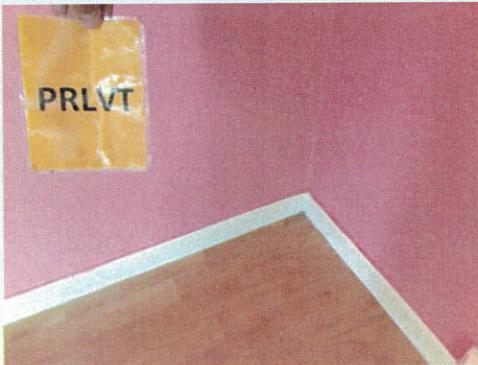
PRELEVEMENT : 37LA30104P02		
NOM DU CLIENT	NUMERO DU DOSSIER	PIECE OU LOCAL
OPH77	37LA30104 28/06/2017	Chambre 1
MATERIAU	DATE DE PRELEVEMENT	NOM DE L'OPERATEUR
Enduit plâtreux blanc en vrac non séparable + matériau gris en faible quantité en vrac non séparable + peinture non séparable + papier non séparable	28/06/2017	CATE Laurent
LOCALISATION		RESULTAT
Mur C		Amiante non détecté
EMPLACEMENT

Fraction Analysée	Technique analytique et date d'analyse	Résultat	Type d'amiante	Nb de préparations
▶ Enduit plâtreux blanc en vrac non séparable + matériau gris en faible quantité en vrac non séparable + peinture non séparable + papier non séparable	META le 07/07/2017	Amiante non détecté	---	1

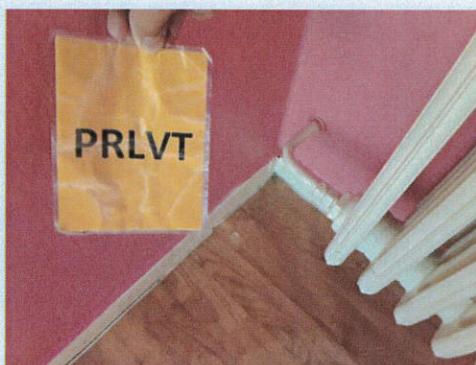
EMPLACEMENT

PRELEVEMENT : 37LA30104P03		
NOM DU CLIENT	NUMERO DU DOSSIER	PIECE OU LOCAL
OPH77	37LA30104 28/06/2017	Chambre 1
MATERIAU	DATE DE PRELEVEMENT	NOM DE L'OPERATEUR
Revêtement souple marron + ragréage gris + peinture non séparable	28/06/2017	CATE Laurent
LOCALISATION		RESULTAT
Sols		Fr1:Amiante non détecté

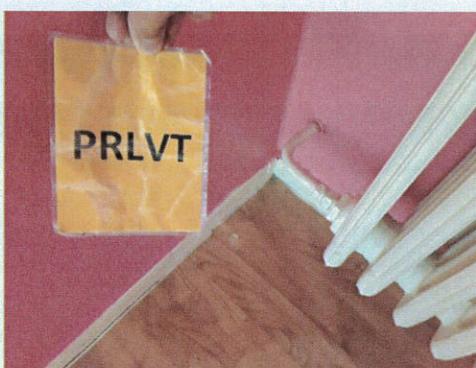
EMPLACEMENT

PIECE	ETAGE	ELEMENTS PRELEVES	REPERAGE	N° Echantillon	METHODE	ETAT	RESULTAT
Chambre 1		Colle bitumineuse noire	Sols	37LA30104P03	RESULTAT ANALYSE	BON ETAT	Fr2:Amiante détecté (Chrysotile)

PIECE	ETAGE	ELEMENTS PRELEVES	N° Echantillon	REPERAGE	ETAT	RESULTAT
Chambre 1		Colle bitumineuse noire	37LA30104P03	Sols	BON ETAT	Fr2:Amiante détecté (Chrysotile)

PRELEVEMENT : 37LA30104P03		
NOM DU CLIENT	NUMERO DU DOSSIER	PIECE OU LOCAL
OPH77	37LA30104 28/06/2017	Chambre 1
MATERIAU	DATE DE PRELEVEMENT	NOM DE L'OPERATEUR
Colle bitumineuse noire	28/06/2017	CATE Laurent
LOCALISATION		RESULTAT
Sols		Fr2:Amiante détecté (Chrysotile)

Fraction Analysée	Technique analytique et date d'analyse	Résultat	Type d'amiante	Nb de préparations
▶ Revêtement souple marron + ragréage gris + peinture non séparable	META le 07/07/2017	Amiante non détecté	---	1
▶ Colle bitumineuse noire	MOLP le 06/07/2017	Présence de fibres d'amiante	Chrysotile	2

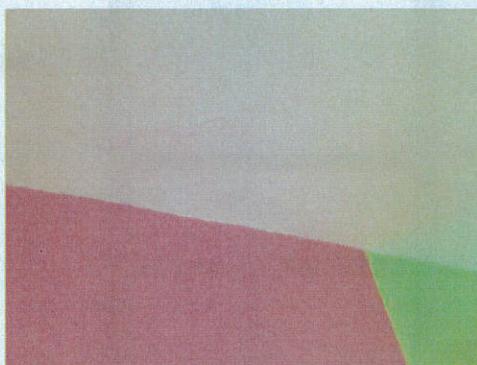
EMPLACEMENT

PRELEVEMENT : 37LA30104P04		
NOM DU CLIENT	NUMERO DU DOSSIER	PIECE OU LOCAL
OPH77	37LA30104 28/06/2017	Chambre 1
MATERIAU	DATE DE PRELEVEMENT	NOM DE L'OPERATEUR
Enduit plâtreux blanc en vrac non séparable + peinture non séparable	28/06/2017	CATE Laurent
LOCALISATION	RESULTAT	
Plafonds	Amiante non détecté

Fraction Analysée	Technique analytique et date d'analyse	Résultat	Type d'amiante	Nb de préparations
▶ Enduit plâtreux blanc en vrac non séparable + peinture non séparable	META le 07/07/2017	Amiante non détecté	---	1
