Rapport de repérage des matériaux et produits contenant de l'amiante avant réalisation de travaux dans un immeuble bâti

LOGEMENT 2
21 RUE J. COCTEAU

77460 SOUPPES SUR LOING

37LAX0102 22/10/2020 - 13:57

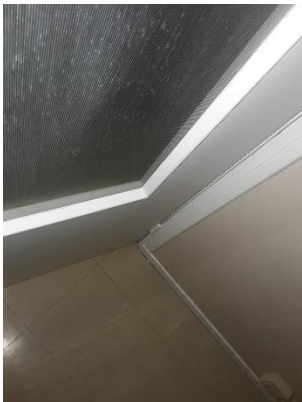
Identification : P007
Pièce et étage : Séjour R+1
Localisation : Sol
Parties d'ouvrages ou de composants : Revêtements de sols (Dalles de sol)
Descriptif Laboratoire : Dalle dure cassante beige + peinture non séparable
Résultat (justification) : Amiante non détectée (RESULTAT ANALYSE)

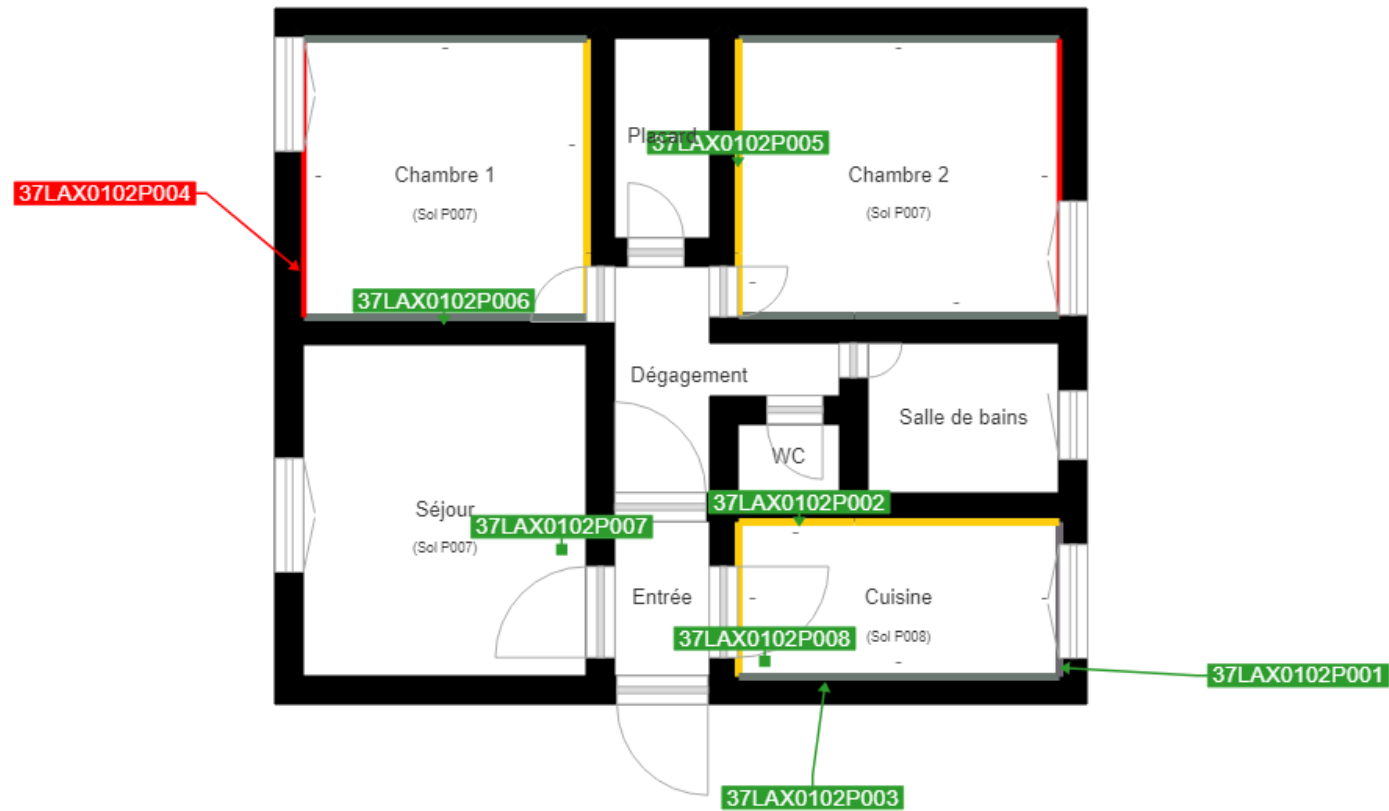
PLANCHE DE REPERAGE

Bien : 37LAX0102 - LOGEMENT 2 21
RUE J. COCTEAU 77460 SOUPPES
SUR LOING

Zone :R+1
