Constat de risques d'exposition au plomb pour :
Location

34218_O770383LAA0002

31 RUE GAMBETTA

77220 GRETZ ARMAINVILLIERS

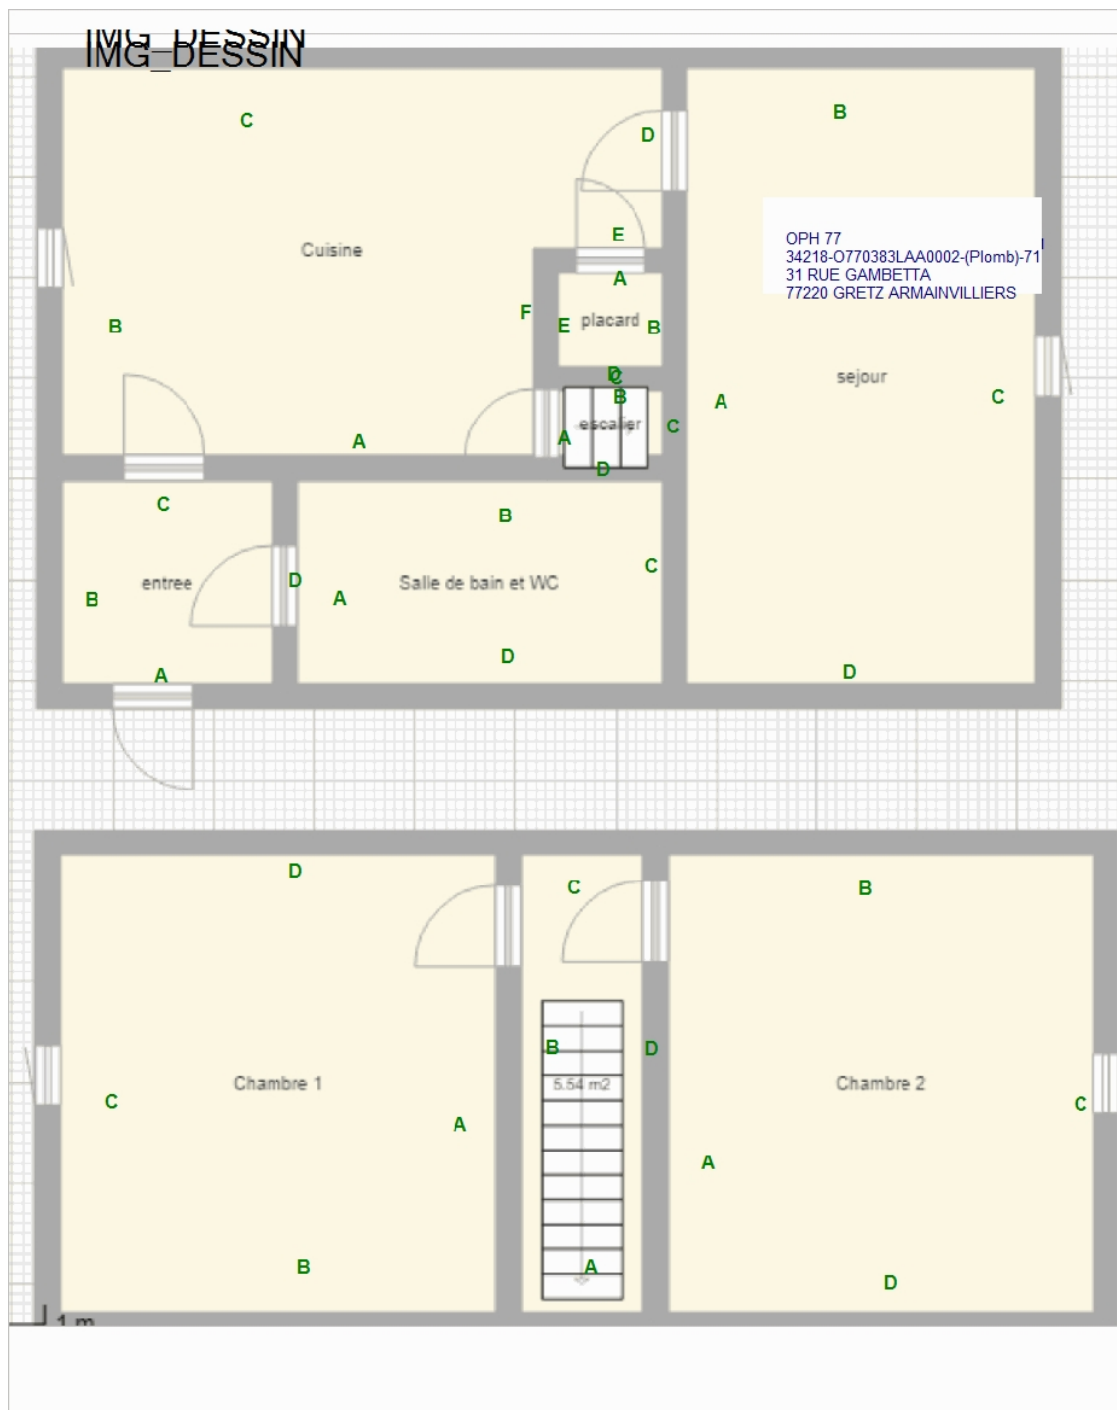
08 Planche de croquis non coté

ces croquis ne peuvent, en aucun cas, servir pour établir des quantitatifs et ne sauraient avoir d'autres usages que dans le cadre de ce rapport
