Constat de risques d'exposition au plomb pour :  
Location

35 RUE GAMBETTA

77220 GRETZ ARMAINVILLIERS

Bâtiment et Unités structurelles traités  
O770383LAC0003 ; 35 RUE GAMBETTA  
Entrée : RdCh

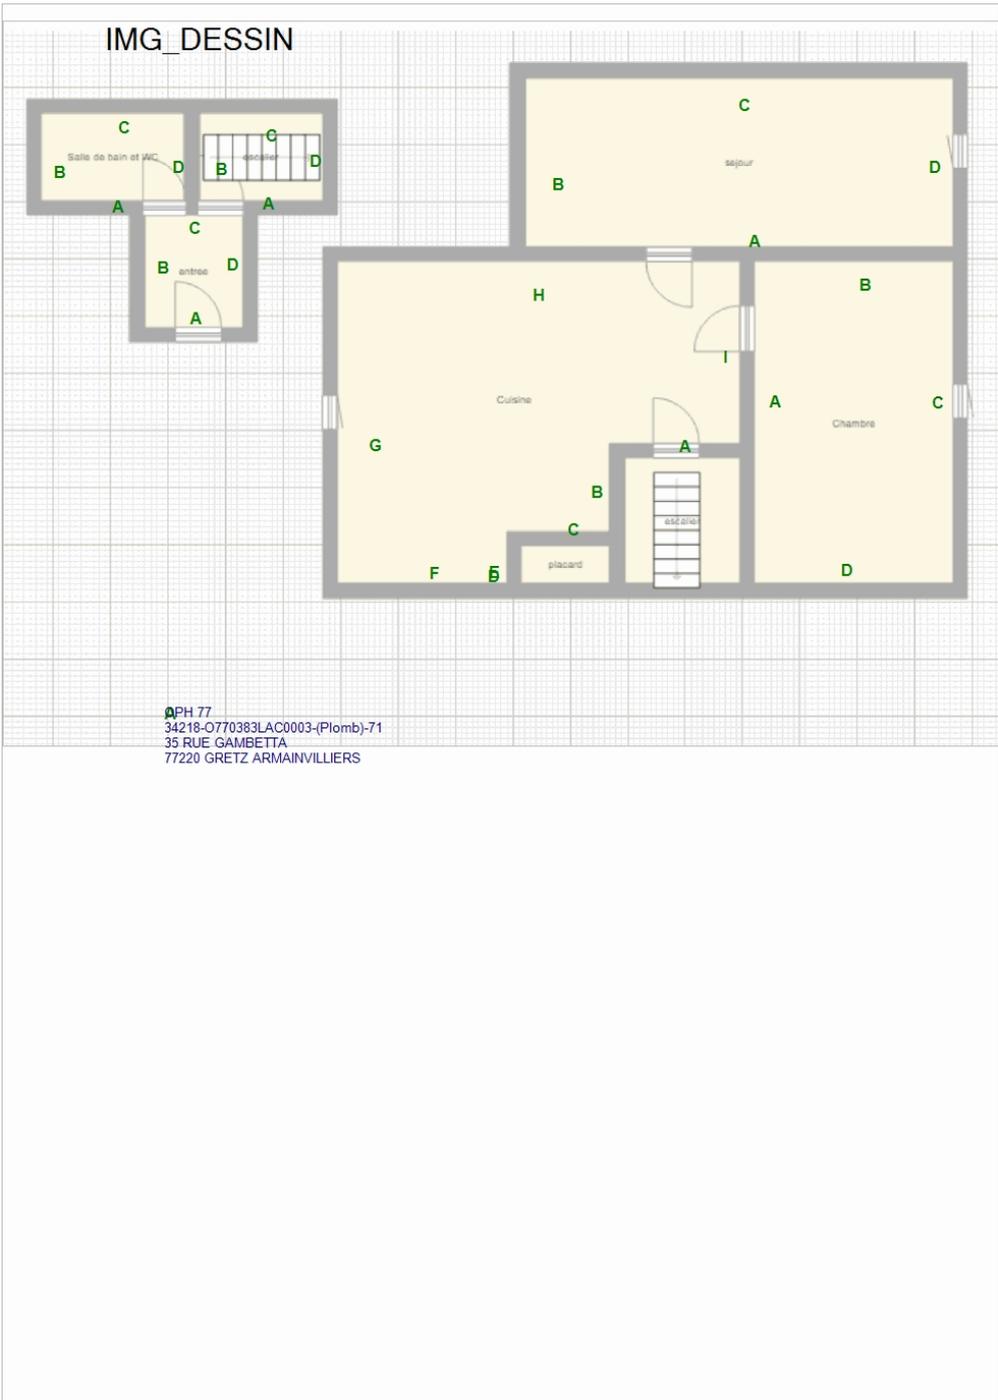
## 08 Planche de croquis non coté

ces croquis ne peuvent, en aucun cas, servir pour établir des quantitatifs et ne sauraient avoir d'autres usages que dans le cadre de ce rapport
