Constat de risques d'exposition au plomb pour :
Location

37 RUE GAMBETTA

77220 GRETZ ARMAINVILLIERS

Bâtiment et Unités structurelles traités
O770383LAD0001 ; 37 RUE GAMBETTA
Entrée : RdCh

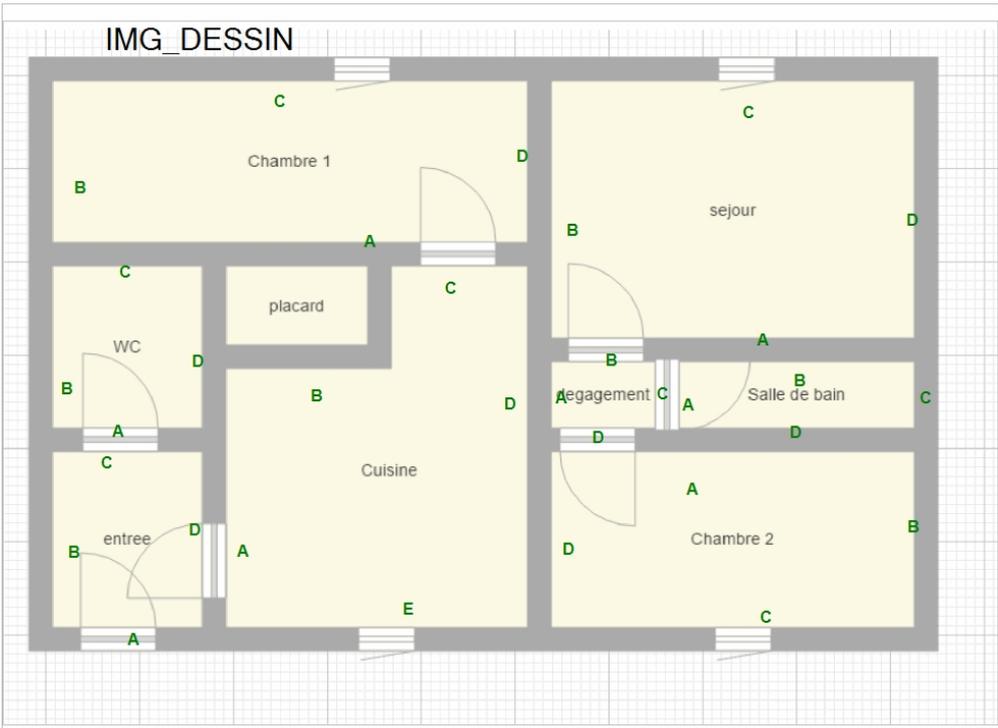
08 Planche de croquis non coté

ces croquis ne peuvent, en aucun cas, servir pour établir des quantitatifs et ne sauraient avoir d'autres usages que dans le cadre de ce rapport
