N° de dossier : 2013-09-300 FK DTA PC 003LAN OPH

Date de visite : 23 septembre 2013

Fiche de visite et de repérage de matériaux susceptibles de contenir de l'amiante

Adresse du bâtiment :
 11 Square Alexandre Ribot
 77000 MELUN

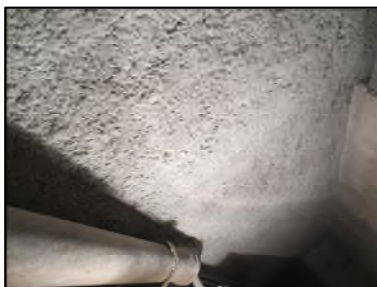
Photo N° 32 ECH-N°1 FLOCAGE --
Sous sol Plafonds Flocage

Matériaux et produits	Localisation	Numéro de prélèvement	Numéro d'analyse
Flocage (Flocage)	--Sous sol (Plafonds)	ECH-N°1	13H001045-001

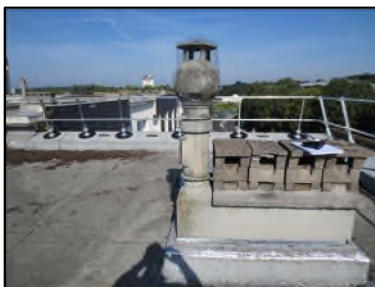
Photo N° 37 AMIANTE CIMENT --
Terrasse Conduits Ventilation haute
(Fibres-ciment)

Localisation	Nature du matériau	Etat de conservation (1)
Terrasse (Conduits)	Amiante ciment (Ventilation haute (Fibres-ciment))	EP
4ème-Palier 4 (Conduits de ventilation)	Amiante ciment (Ventilation haute (Fibres-ciment))	EP

N° dossier : 2013-09-300 FK DTA PC 003LAD OPH
Date de l'évaluation : 23/09/2013
Bâtiment :
Local ou zone homogène : Ech :
Désignation déclarée du local : Terrasse
Matériau ou produit : Conduits , Ventilation haute (Fibres-ciment)
Conclusion : Procéder à une évaluation périodique
