Dossier établi pour le compte de : Office Public de l'Habitat 77

N° de dossier : 2013-09-300 FK DTA PC 003LAD OPH

Date de visite : 23 septembre 2013

Date de visite : 23 septembre 2013
Heure d'arrivée sur site : 09 : 00
Heure de départ du site : 15 : 27
N° de dossier : 2013-09-300 FK DTA PC 003LAD OPH
Diagnostic établi par : F. KLAI
Identité du propriétaire : Office Public de l'Habitat 77
Adresse du propriétaire : 10 Avenue Charles Péguy
77000 MELUN
Adresse du bien visité : 1 Square Alexandre Ribot
77000 MELUN

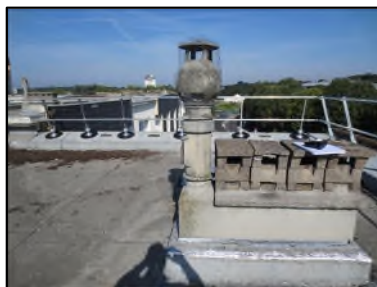
| Localisation | Nature du matériau | Etat de conservation (1) |
|---|--|---|
| Terrasse (Conduits) | Amiante ciment (Ventilation haute (Fibres-ciment)) | EP |

| Niv.ou n° | Local ou zone homogène | | | | | | | | Elément localisé et état de conservation | prélèvement (s) | Photo |
|---|---|---|---|---|---|---|---|---|--|---|---|
| 1 | Toiture Terrasse | | | | | | | x | Ventilation haute (Fibres-ciment) | | 37 |

| Composants de la construction | Partie du composant vérifié ou sondé | Localisation | Photos n° | Prélèvements Echantillons n° | Analyses n° | Présence d'amiante | Etat de conservation (2) | Mesures d'ordre général préconisées | Analyse ou éléments de décision de l'opérateur en absence d'analyse |
|---|--|---|---|---|---|---|---|---|---|
| Conduits | Amiante ciment Ventilation haute (Fibres-ciment) | --Terrasse | 37 | NON | | OUI | EP | Evaluation périodique | |

Photo N° 37 AMIANTE CIMENT --
Terrasse Conduits Ventilation haute
(Fibres-ciment)

| Date de chaque repérage | Type de repérage | Matériau ou produit | Localisation précise (faire référence le cas échéant au plan, croquis ou photos joints) | Etat de conservation (2) | Mesures préconisées par l'opérateur |
|---|---|---|---|---|---|
| 23 septembre 2013 | Amiante ciment | Ventilation haute (Fibres-ciment) | --Terrasse | EP | Evaluation périodique |
