N° de dossier : 2013-09-300 FK DTA PC 003LAG OPH

Date de visite : 23 septembre 2013
Heure d'arrivée sur site : 09 : 00
Heure de départ du site : 15 : 27
N° de dossier : 2013-09-300 FK DTA PC 003LAG OPH
Diagnostic établi par : F. KLAI
Identité du propriétaire : Office Public de l'Habitat 77
Adresse du propriétaire : 10 Avenue Charles Péguy
77000 MELUN
Adresse du bien visité : 4 Square Alexandre Ribot
77000 MELUN

4 Square Alexandre Ribot
77000 MELUN

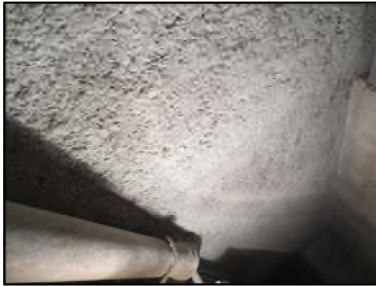
Photo N° 32 ECH-N°1 FLOCAGE --
Sous sol Plafonds Flocage

Matériaux et produits	Localisation	Numéro de prélèvement	Numéro d'analyse
Flocage (Flocage)	--Sous sol (Plafonds)	ECH-N°1	13H001045-001

ECH-N°1
 Sous sol/
 PlafondsFlocage
 (Etat=3) (photo n° 32)
