N° de dossier : 2013-09-300 FK DTA PC 003LAM OPH

Date de visite : 23 septembre 2013

Date de visite : 23 septembre 2013
Heure d'arrivée sur site : 09 : 00
Heure de départ du site : 15 : 27
N° de dossier : 2013-09-300 FK DTA PC 003LAM OPH
Diagnostic établi par : F. KLAI
Identité du propriétaire : Office Public de l'Habitat 77
Adresse du propriétaire : 10 Avenue Charles Péguy
77000 MELUN
Adresse du bien visité : 10 Square Alexandre Ribot
77000 MELUN

Fiche de visite et de repérage de matériaux susceptibles de contenir de l'amiante

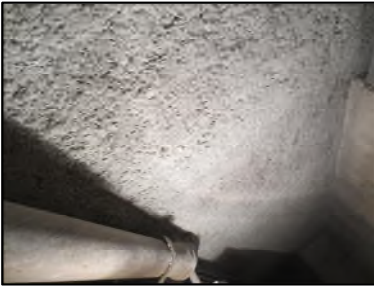
Photo N° 32 ECH-N°1 FLOCAGE --
Sous sol Plafonds Flocage

Date du prélèvement	N° prélèvement	Matériau et produit	Localisation	Résultat
23/09/2013	ECH-N°1	Flocage (Flocage Dégagement sous sol)	--Sous sol	ABSENCE

Matériaux et produits	Localisation	Numéro de prélèvement	Numéro d'analyse
Flocage (Flocage)	--Sous sol (Plafonds)	ECH-N°1	13H001045-001

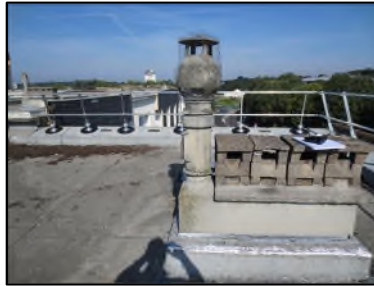
Photo N° 37 AMIANTE CIMENT --
Terrasse Conduits Ventilation haute
(Fibres-ciment)

N° dossier : 2013-09-300 FK DTA PC 003LAD OPH
Date de l'évaluation : 23/09/2013
Bâtiment :
Local ou zone homogène : Ech :
Désignation déclarée du local : Terrasse
Matériau ou produit : Conduits , Ventilation haute (Fibres-ciment)
Conclusion : Procéder à une évaluation périodique

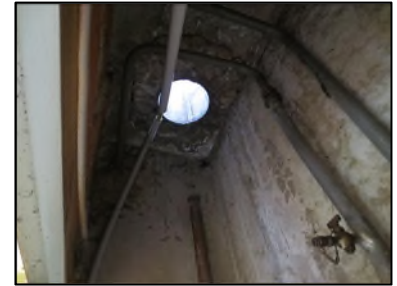
Photo N° 97 AMIANTE CIMENT 1-
4ème-Palier 4 Conduits de
ventilation Ventilation haute (Fibres-
ciment)

N° dossier : 2013-09-300 FK DTA PC 003LAD OPH
 Date de l'évaluation : 23/09/2013
 Bâtiment : 1 4ème Ech :
 Local ou zone homogène :
 Désignation déclarée du local : Palier 4
 Matériau ou produit : Conduits de ventilation, Ventilation haute (Fibres-ciment)
Conclusion : Procéder à une évaluation périodique
