N° de dossier : 2013-09-300 FK DTA PC 003LAO OPH

Date de visite : 23 septembre 2013
Heure d'arrivée sur site : 09 : 00
Heure de départ du site : 15 : 27
N° de dossier : 2013-09-300 FK DTA PC 003LAO OPH
Diagnostic établi par : F. KLAI
Identité du propriétaire : Office Public de l'Habitat 77
Adresse du propriétaire : 10 Avenue Charles Péguy
77000 MELUN
Adresse du bien visité : 12 Square Alexandre Ribot
77000 MELUN

Fiche de visite et de repérage de matériaux susceptibles de contenir de l'amiante

PLAN OU CROQUIS

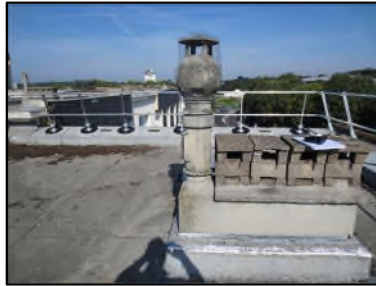
Localisation	Nature du matériau	Etat de conservation (1)
Terrasse (Conduits)	Amiante ciment (Ventilation haute (Fibres-ciment))	EP
4ème-Palier 4 (Conduits de ventilation)	Amiante ciment (Ventilation haute (Fibres-ciment))	EP

Photo N° 37 AMIANTE CIMENT --
Terrasse Conduits Ventilation haute
(Fibres-ciment)

N° dossier : 2013-09-300 FK DTA PC 003LAD OPH
Date de l'évaluation : 23/09/2013
Bâtiment :
Local ou zone homogène : Ech :
Désignation déclarée du local : Terrasse
Matériau ou produit : Conduits , Ventilation haute (Fibres-ciment)
Conclusion : Procéder à une évaluation périodique
