Rapport de mission de repérage des matériaux et produits contenant de l'amiante avant réalisation de travaux

11 SQUARE A RIBOT - APPARTEMENT 1

77000 MELUN

RAPPORT N° :	OPH77 3LAN0201	Date d'émission du rapport :	14/08/2017
Le repérage a été réalisé le :	04/08/2017	Accompagnateur :	
Par :	Mickaël JULIEN	Laboratoire d'Analyses :	ITGA
N° certificat de qualification :	CPDI4129	Adresse laboratoire :	3 RUE ARMAND HERPIN LACROIX - CS 46537 35065 RENNES CEDEX
Date d'obtention :	03/05/2017	Numéro d'accréditation :	1-5967
Le présent rapport est établi par une personne dont les compétences sont certifiées par :	I CERT Institut de Certification Parc EDONIA - Bât G Rue de la Terre Victoria 35760 SAINT-GRÉGOIRE	Organisme d'assurance professionnelle :	ALLIANZ
		Adresse assurance :	Direction Opérations Entreprises 5C Esplanade Charles de Gaulle 33081 BORDEAUX CEDEX
		N° de contrat d'assurance :	55897385
		Date de validité :	31/12/2017

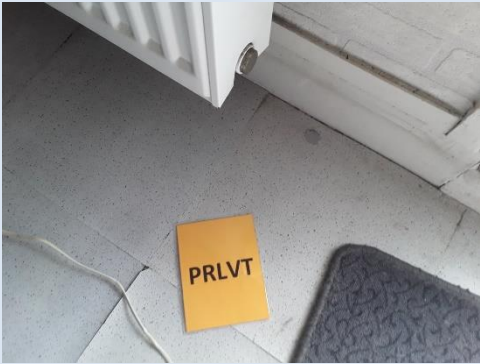
PRELEVEMENT : 3LAN0201P002		
NOM DU CLIENT	NUMERO DU DOSSIER	PIECE OU LOCAL
OPH77	3LAN0201 04/08/2017	Séjour
MATERIAU	DATE DE PRELEVEMENT	NOM DE L'OPERATEUR
Revêtement souple beige + revêtement cassant gris + colle polymère jaune non séparable + colle polymère incolore non séparable	04/08/2017	JULIEN Mickaël
LOCALISATION	RESULTAT	
Sol	Amiante non détecté	
EMPLACEMENT

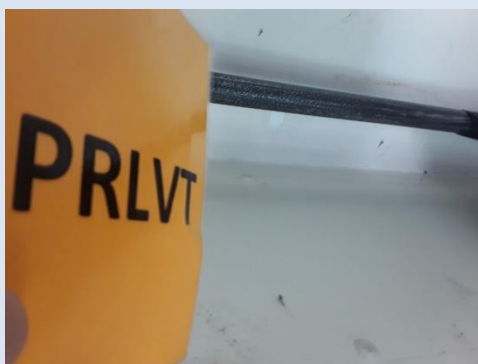
PRELEVEMENT : 3LAN0201P003		
NOM DU CLIENT	NUMERO DU DOSSIER	PIECE OU LOCAL
OPH77	3LAN0201 04/08/2017	Séjour
MATERIAU	DATE DE PRELEVEMENT	NOM DE L'OPERATEUR
Enduit plâtreux blanc en vrac + peintures multiples non séparable	04/08/2017	JULIEN Mickaël
LOCALISATION		RESULTAT
Plafond		Amiante non détecté

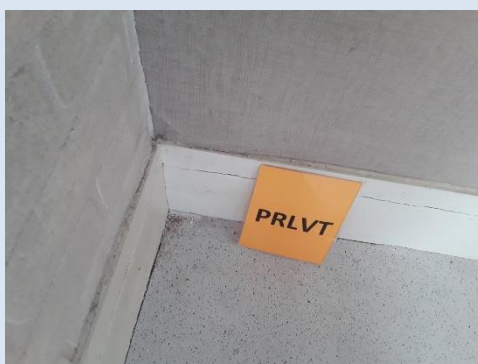
PRELEVEMENT : 3LAN0201P004		
NOM DU CLIENT	NUMERO DU DOSSIER	PIECE OU LOCAL
OPH77	3LAN0201 04/08/2017	Séjour
MATERIAU	DATE DE PRELEVEMENT	NOM DE L'OPERATEUR
Enduit plâtreux blanc + peintures multiples non séparable + papier non séparable	04/08/2017	JULIEN Mickaël
LOCALISATION		RESULTAT
Mur D		Amiante non détecté

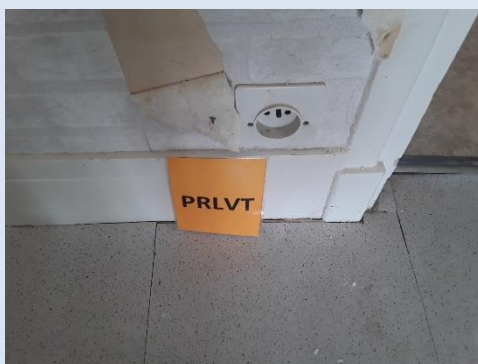
PRELEVEMENT : 3LAN0201P005		
NOM DU CLIENT	NUMERO DU DOSSIER	PIECE OU LOCAL
OPH77	3LAN0201 04/08/2017	Séjour
MATERIAU	DATE DE PRELEVEMENT	NOM DE L'OPERATEUR
Enduit plâtreux blanc en vrac non séparable + peintures multiples	04/08/2017	JULIEN Mickaël
LOCALISATION		RESULTAT
Mur C		Amiante non détecté

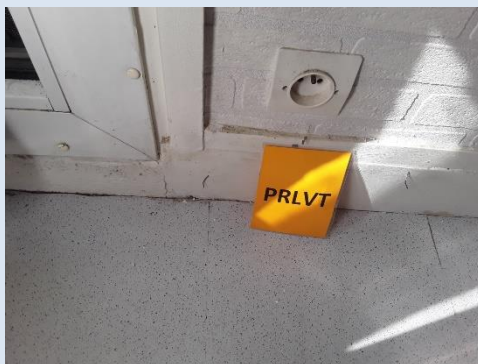
PRELEVEMENT : 3LAN0201P006		
NOM DU CLIENT	NUMERO DU DOSSIER	PIECE OU LOCAL
OPH77	3LAN0201 04/08/2017	Séjour
MATERIAU	DATE DE PRELEVEMENT	NOM DE L'OPERATEUR
Enduit plâtreux blanc en vrac + peintures multiples non séparable	04/08/2017	JULIEN Mickaël
LOCALISATION		RESULTAT
Mur B		Amiante non détecté
