Pré-Rapport de repérage des matériaux et produits contenant de l'amiante avant réalisation de travaux dans un immeuble bâti

16 Rue J. Ferry - Logement 2 - ESC AT - RC
77000 MELUN

Référence du dossier : Diffus OPH77

3LAT0002 29/02/2020 - 05:08

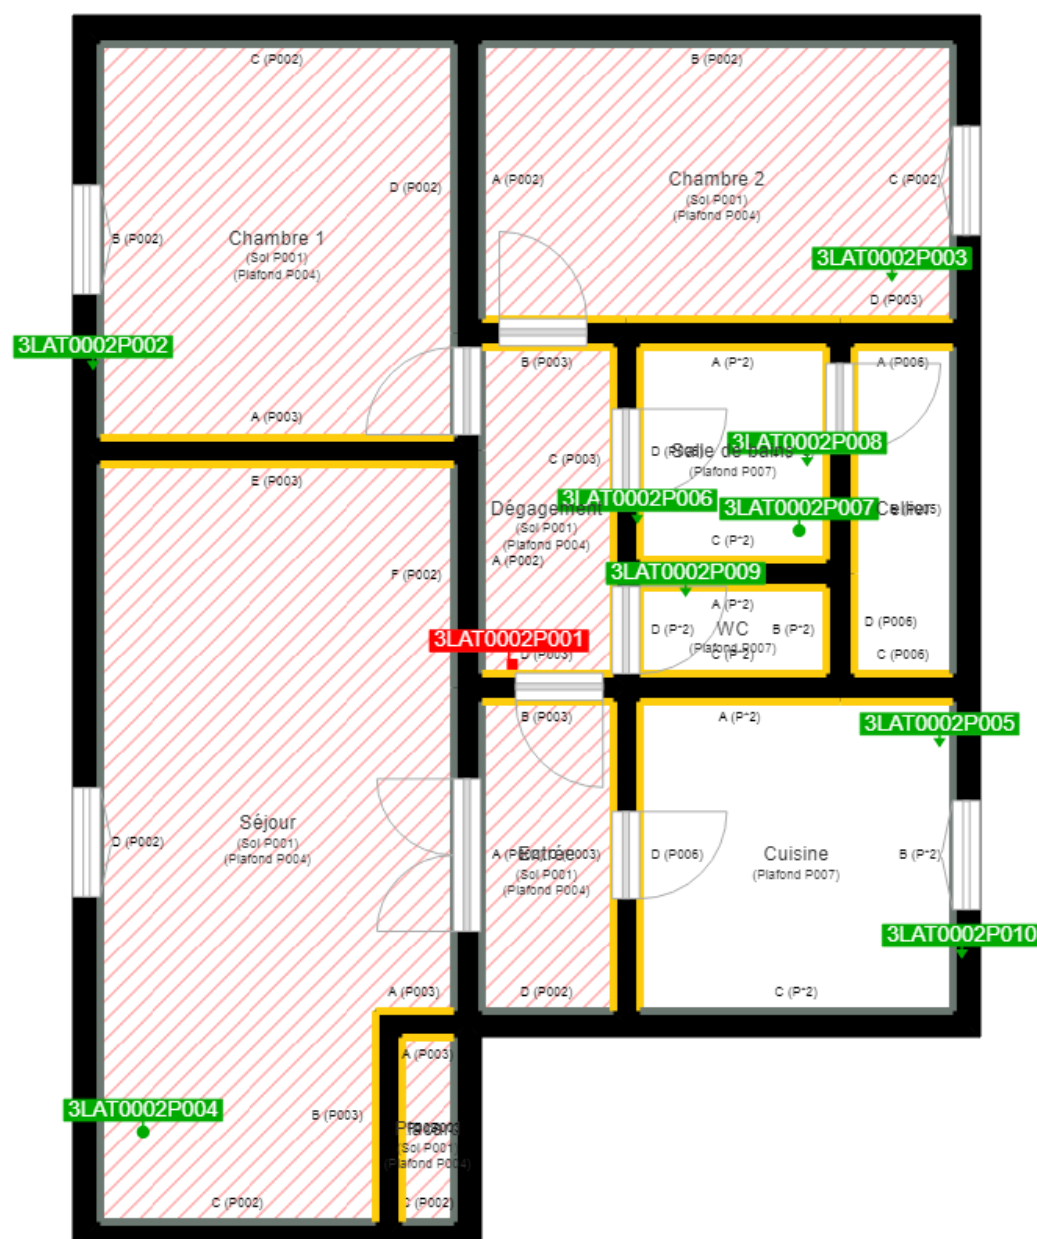
-   Prélèvement de sol amianté
-   Prélèvement de sol non amianté
-   Prélèvement de plafond amianté
-   Prélèvement de plafond non amianté
-   Prélèvement de mur amianté
-   Prélèvement de mur non amianté
-   Autre type de prélèvement amianté
-   Autre type de prélèvement non amianté
-   Sols amiantés
-   Plafonds amiantés
-   Sols et plafonds amiantés
