Rapport de mission de repérage des matériaux et produits contenant de l'amiante avant réalisation de travaux

1 SQUARE A. RIBOT

77000 MELUN

RAPPORT N° :	3LAD-PCI	Laboratoire d'Analyses :	ITGA
Repérage réalisé le :	10/10/2017	Adresse laboratoire :	3 RUE ARMAND HERPIN LACROIX - CS 46537 35065 RENNES CEDEX
Accompagnateur :		Numéro d'accréditation :	1-5967
Par :		Organisme d'assurance professionnelle :	ALLIANZ
N° certificat :	CPDI 4129	Adresse assurance :	Direction Opérations Entreprises 5C Esplanade Charles de Gaulle 33081 BORDEAUX CEDEX
Date d'obtention :	01/01/2017	N° de contrat d'assurance :	55897385
Organisme certificateur	I.CERT Parc Edonia - Bâtiment G - Rue de la Terre Victoria - 35760 SAINT-GREGOIRE	Date de validité :	31/12/2017

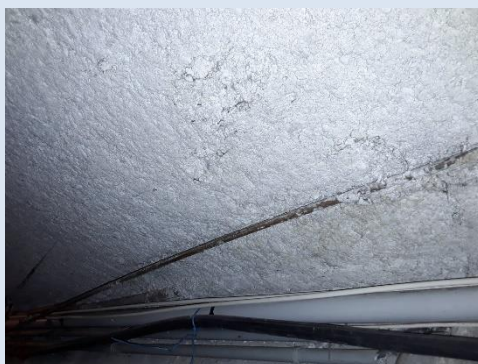
PIECE	ETAGE	ELEMENTS	DESCRIPTIF LABORATOIRE	Echantillon	REPERAGE	ETAT	RESULTAT	METHODE
Circulation		Flocage	Matériau cotonneux blanc avec poussières	3LAD-PCIP001	Plafond	BON ETAT	Amiante non détecté	RESULTAT ANALYSE
Entrée		Enduit béton	Enduit plâtreux blanc en vrac + peintures multiples non séparable	3LAD-PCIP002	Mur A	DEGRADATION PARTIELLE	Amiante non détecté	RESULTAT ANALYSE
Entrée		Enduit béton	Enduit plâtreux blanc en vrac + peinture non séparable	3LAD-PCIP003	Plafond	BON ETAT	Amiante non détecté	RESULTAT ANALYSE
Entrée		Plinthes	Colle grise + carrelage	3LAD-PCIP004	Mur H	BON ETAT	Amiante non détecté	RESULTAT ANALYSE
Entrée		Carrelage	Colle grise non séparable + matériau compact gris hétérogène + carrelage	3LAD-PCIP005	Sol	DEGRADATION PARTIELLE	Amiante non détecté	RESULTAT ANALYSE
Entrée		Enduit béton	Enduit plâtreux blanc en vrac + peintures multiples non séparable	3LAD-PCIP002	Murs	DEGRADATION PARTIELLE	Amiante non détecté	ZSO

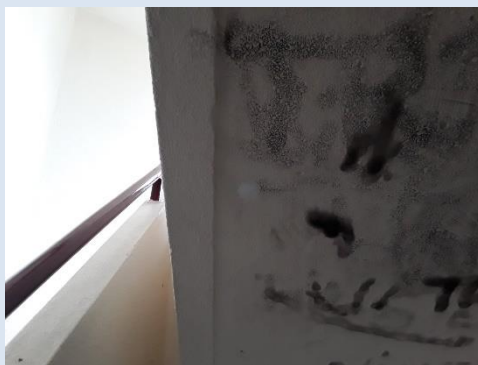
Enduit béton	Enduit plâtreux blanc en vrac + peinture non séparable	3LAD-PCIP003	Plafond	BON ETAT	Amiante non détecté	ZSO

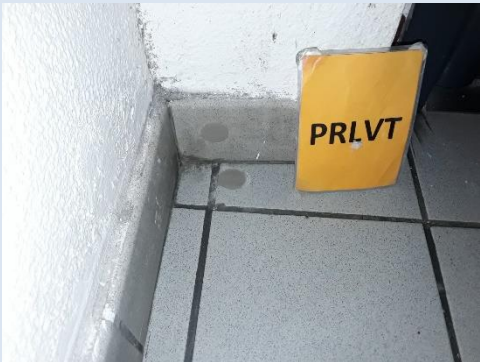
PIECE	ETAGE	ELEMENTS	DESCRIPTIF LABORATOIRE	Echantillon	REPERAGE	ETAT	RESULTAT	METHODE
Entrée		Plinthes	Colle grise + carrelage	3LAD-PCIP004	Murs	BON ETAT	Amiante non détecté	ZSO
Ensemble des paliers		Enduit béton	Enduit plâtreux blanc en vrac + peintures multiples non séparable	3LAD-PCIP002	Murs	DEGRADATION PARTIELLE	Amiante non détecté	ZSO
		Enduit béton	Enduit plâtreux blanc en vrac + peinture non séparable	3LAD-PCIP003	Plafonds	BON ETAT	Amiante non détecté	ZSO
Ensemble des cages d'escaliers		Enduit béton	Enduit plâtreux blanc en vrac + peintures multiples non séparable	3LAD-PCIP002	Murs	DEGRADATION PARTIELLE	Amiante non détecté	ZSO
		Enduit béton	Enduit plâtreux blanc en vrac + peinture non séparable	3LAD-PCIP003	Plafonds	BON ETAT	Amiante non détecté	ZSO
