Rapport de mission de repérage des matériaux et produits contenant de l'amiante avant réalisation de travaux

R. 4412-97 modifié par le décret 2012-639 du 4 mai 2012
Norme NF X 46-020

10 SQUARE J. SIEGFRIED

RAPPORT N° :	3LBJ-PCI	Laboratoire d'Analyses :	ITGA
Repérage réalisé le :	13/09/2017	Adresse laboratoire :	3 RUE ARMAND HERPIN LACROIX - CS 46537 35065 RENNES CEDEX
Accompagnateur :		Numéro d'accréditation :	1-5967
Par :	Gaëtan BEDEL	Organisme d'assurance professionnelle :	ALLIANZ
N° certificat :	CPDI3869	Adresse assurance :	Direction Opérations Entreprises 5C Esplanade Charles de Gaulle 33081 BORDEAUX CEDEX
Date d'obtention :	22/04/2016	N° de contrat d'assurance :	55897385
Organisme certificateur	I.CERT PARC EDONIA - BAT G - RUE DE LA TERRE VICTORIA - 35760 SAINT GREGOIRE	Date de validité :	31/12/2017

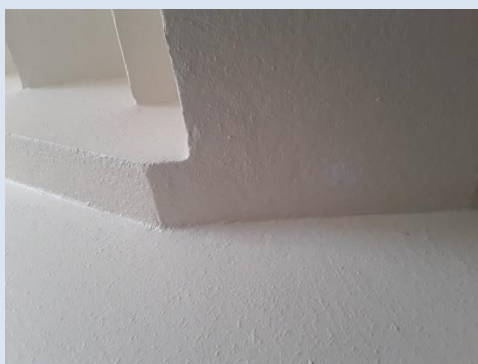
PRELEVEMENT : 3LBJ-PCIP002			
NOM DU CLIENT	NUMERO DU DOSSIER		PIECE OU LOCAL
OPH77	3LBJ-PCI 13/09/2017		Cages d'escalier
ELEMENT	DESCRIPTIF DU LABORATOIRE	DATE DE PRELEVEMENT	NOM DE L'OPERATEUR
Enduit / Peinture béton	Enduit plâtreux blanc en vrac + peinture non séparable	13/09/2017	BEDEL Gaëtan
LOCALISATION		RESULTAT	
Plafond		Amiante non détecté
