Rapport de mission de repérage des matériaux et produits contenant de l'amiante avant réalisation de travaux

2 SQUARE J. SIEGFRIED

77000 MELUN

RAPPORT N° :	3LBB-PCI	Laboratoire d'Analyses :	ITGA
Repérage réalisé le :	14/09/2017	Adresse laboratoire :	3 RUE ARMAND HERPIN LACROIX - CS 46537 35065 RENNES CEDEX
Accompagnateur :		Numéro d'accréditation :	1-5967
Par :	Gaëtan BEDEL	Organisme d'assurance professionnelle :	ALLIANZ
N° certificat :	CPDI3869	Adresse assurance :	Direction Opérations Entreprises 5C Esplanade Charles de Gaulle 33081 BORDEAUX CEDEX
Date d'obtention :	22/04/2016	N° de contrat d'assurance :	55897385
Organisme certificateur	I.CERT PARC EDONIA - BAT G - RUE DE LA TERRE VICTORIA - 35760 SAINT GREGOIRE	Date de validité :	31/12/2017

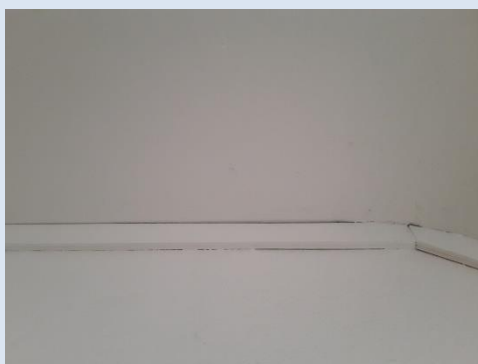
ANNEXE 1 – PHOTOS DES ELEMENTS AMIANTES ET/OU NON AMIANTES

PRELEVEMENT : 3LBB-PCIP004			
NOM DU CLIENT	NUMERO DU DOSSIER		PIECE OU LOCAL
OPH77	3LBB-PCI 14/09/2017		Palier 4
ELEMENT	DESCRIPTIF DU LABORATOIRE	DATE DE PRELEVEMENT	NOM DE L'OPERATEUR
Enduit / Peinture béton	Matériau gris en faible quantité non séparable + enduit plâtreux blanc en vrac + peintures multiples non séparable	14/09/2017	BEDEL Gaëtan
LOCALISATION		RESULTAT	
Plafond		Amiante non détecté
