Rapport de mission de repérage des matériaux et produits contenant de l'amiante avant réalisation de travaux

R. 4412-97 modifié par le décret 2012-639 du 4 mai 2012
Norme NF X 46-020

3 SQUARE J. SIEGFRIED

77000 MELUN

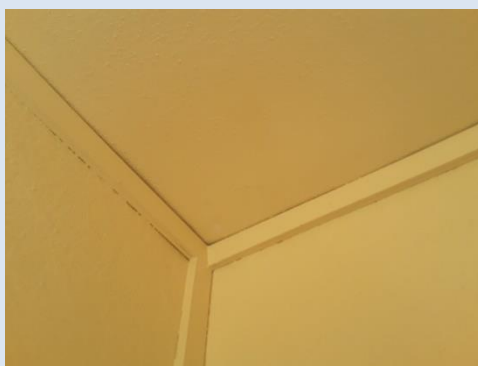
PRELEVEMENT : 3LBC-PCIP004			
NOM DU CLIENT	NUMERO DU DOSSIER		PIECE OU LOCAL
OPH77	3LBC-PCI 14/09/2017		Palier 4
ELEMENT	DESCRIPTIF DU LABORATOIRE	DATE DE PRELEVEMENT	NOM DE L'OPERATEUR
Enduit / Peinture	Enduit plâtreux blanc en vrac + peintures multiples non séparable	14/09/2017	CATE Laurent
LOCALISATION		RESULTAT	
Plafond		Amiante non détecté
